# Kulturminnefondets bidrag sikrer mangfold – eksempler til inspirasjon

Norsk Kulturminnefond

2012

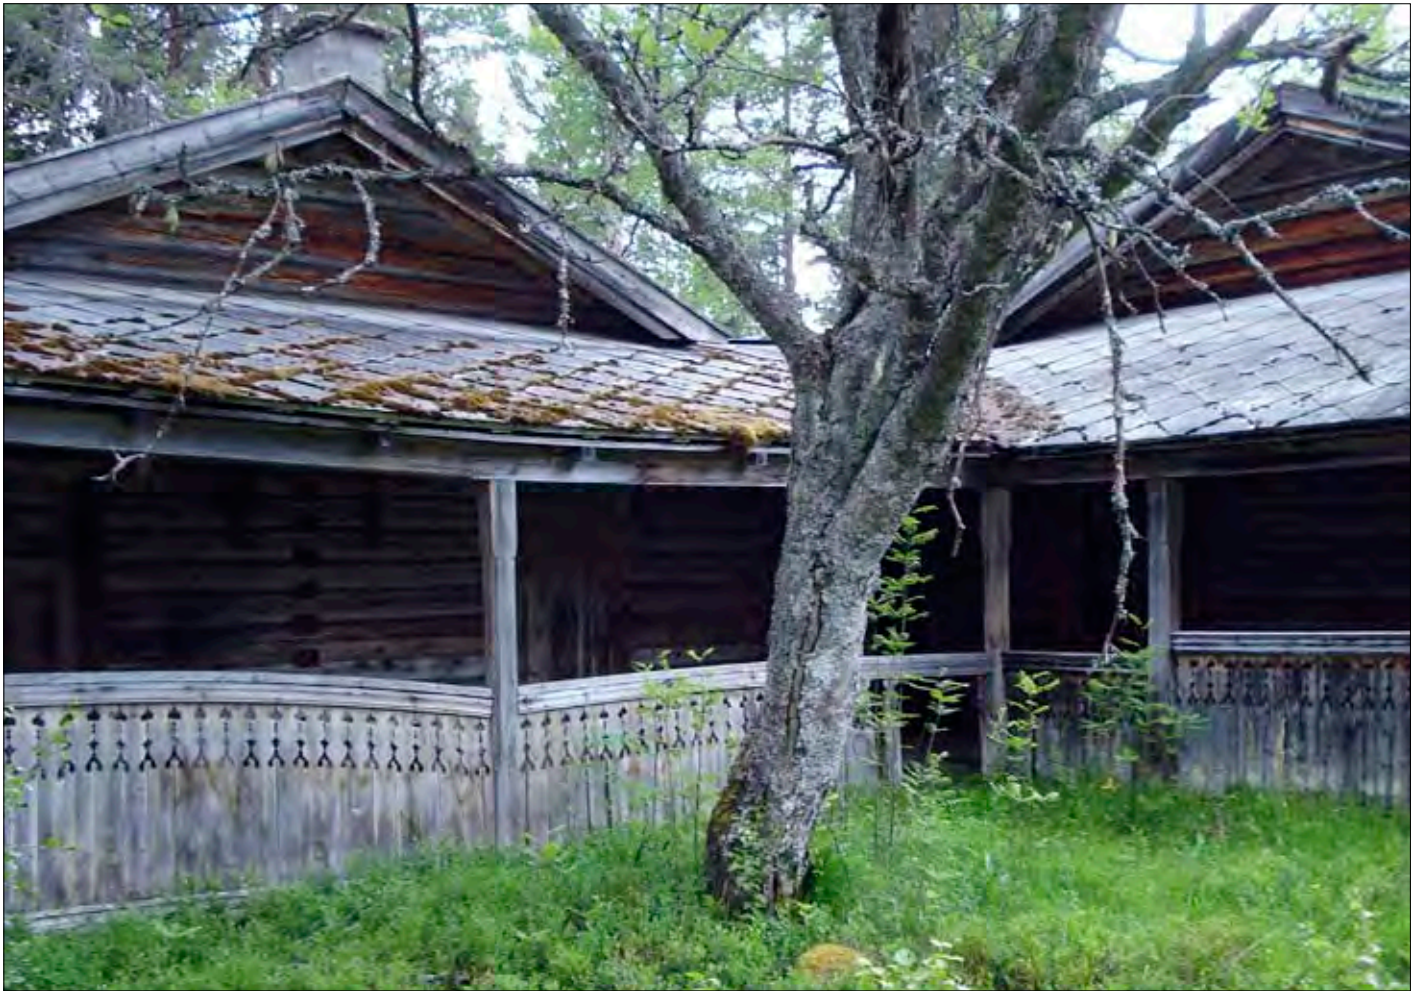
*Istandsetting av verandaen som går på forsiden av husene.  
Foto: Per Roar Aarnes.*

Prosjektnr	Prosjektnavn	Tilskuddsmottaker	Kommune	Fylke	Tilsagn
08674	Smithsætra	Gjertrud E. Eggen og Per Roar Aarnes	Rendalen	Hedmark	200 000
<b>Tiltak</b>					<b>Status</b>
Tilskudd gis til terrengjustering og drenering, ny grunnmur av naturstein, utbedring av setningsskader, utbedring av råteskadede syllstokker og råteskadet tømmer, fjerning av eternitplater på tak, utbedring av råteskader i taktro og legging av nytt bordtak. Det gis ikke tilskudd til isolering av tak.					Slutført
Prosjektnr	Prosjektnavn	Tilskuddsmottaker	Kommune	Fylke	Tilsagn
120136	Smithsætra, del 2	Gjertrud E. Eggen og Per Roar Aarnes	Rendalen	Hedmark	150 000
<b>Tiltak</b>					<b>Status</b>
Tilskudd gis til restaurering av 12 vinduer og dører. Istandsetting av golv, delvis nye golv, montering av takrenner.					Under arbeid

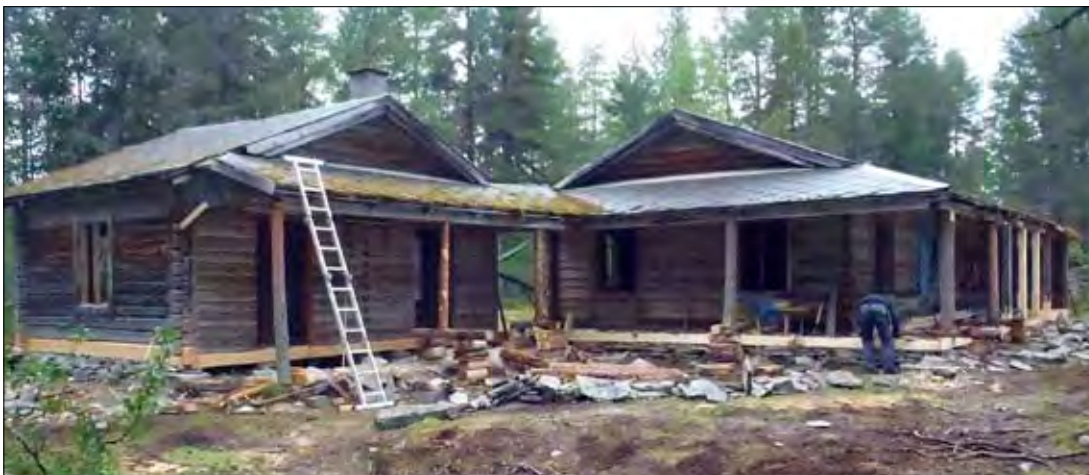
*Hovedbygningen før istandsetting.  
Foto: Per Roar Aarnes, Galten Gård.*

I 2008 ga Kulturminnefondet tilskudd inntil kr 200 000 til terrengjustering, drenering, fundamentering, utbedring av laftverk, fjerning av eternittak, utbedring av taktro og tekking av tak med stikker. To år senere ble det søkt om tilskudd til videreføring av arbeidet. I 2012 ga fondet tilskudd inntil kr 150 000 til restaurering av vinduer og dører, istandsetting av golv og montering av takrenner. Arbeidet med istandsetting av hovedbygningen er nå stort sett ferdigstilt.

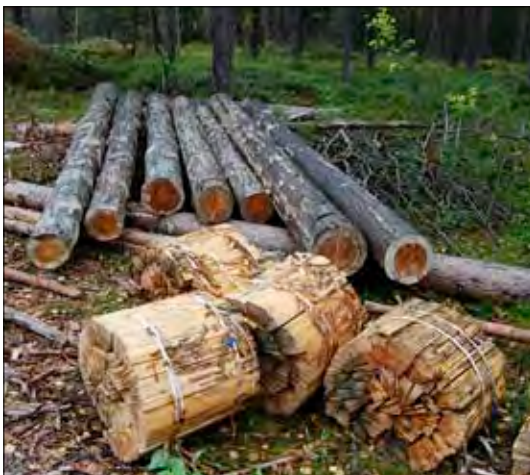
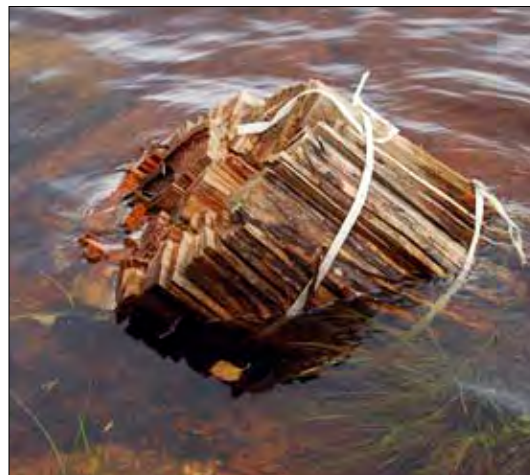
*Håndverkerne Henning Olstad til venstre og Henning Søndmør vurderer rester av det gamle stikketaket. Foto: Einar Engen, Kulturminnefondet.*

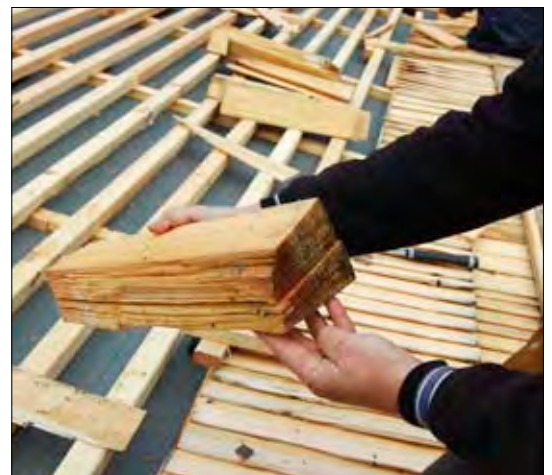
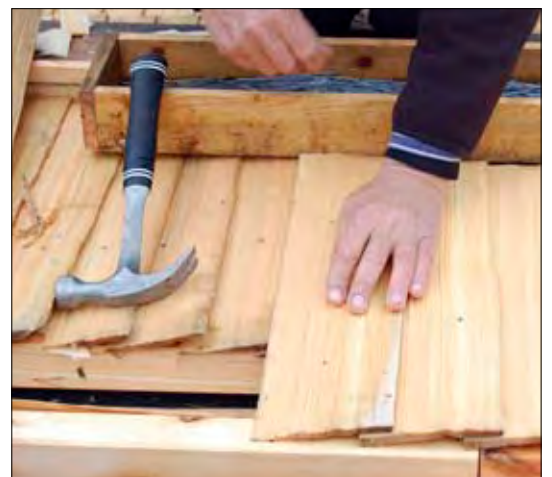
Øverst til høyre: Taket var lagt med innstikketsida ned. Her vurderer håndverkeren stikkeretning og forbereder spikring.  
Foto: Einar Engen, Kulturminnefondet.

Under til høyre: Håndverkeren prøver som stikken ligger godt.  
Foto: Einar Engen, Kulturminnefondet.

som har ledet arbeidet med istandsetting av bygningene, ble opprinnelig legging og materialkvalitet vurdert. Taket ble lagt med samme leggeretning og leggemønster som opprinnelig.

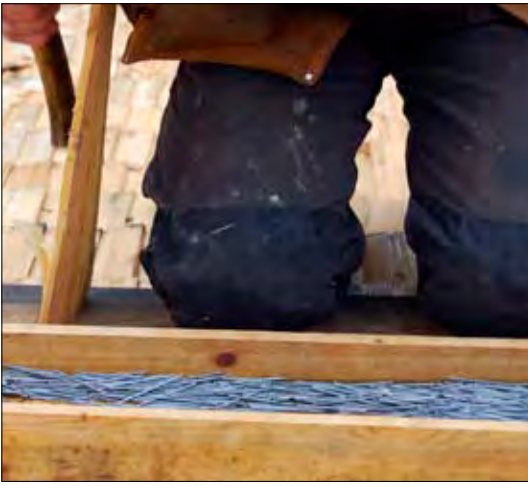
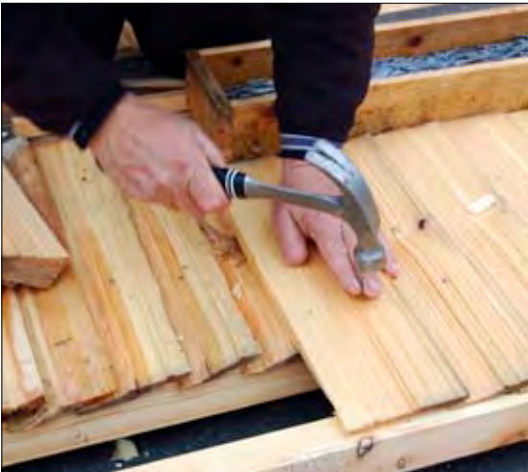
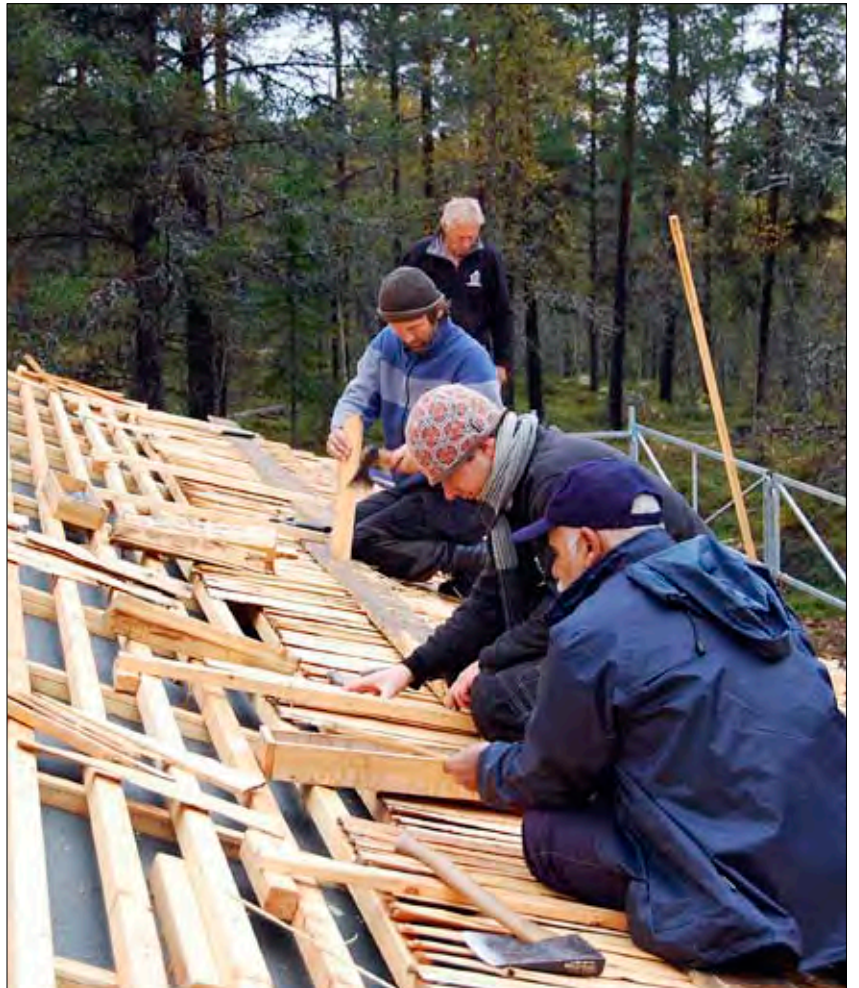
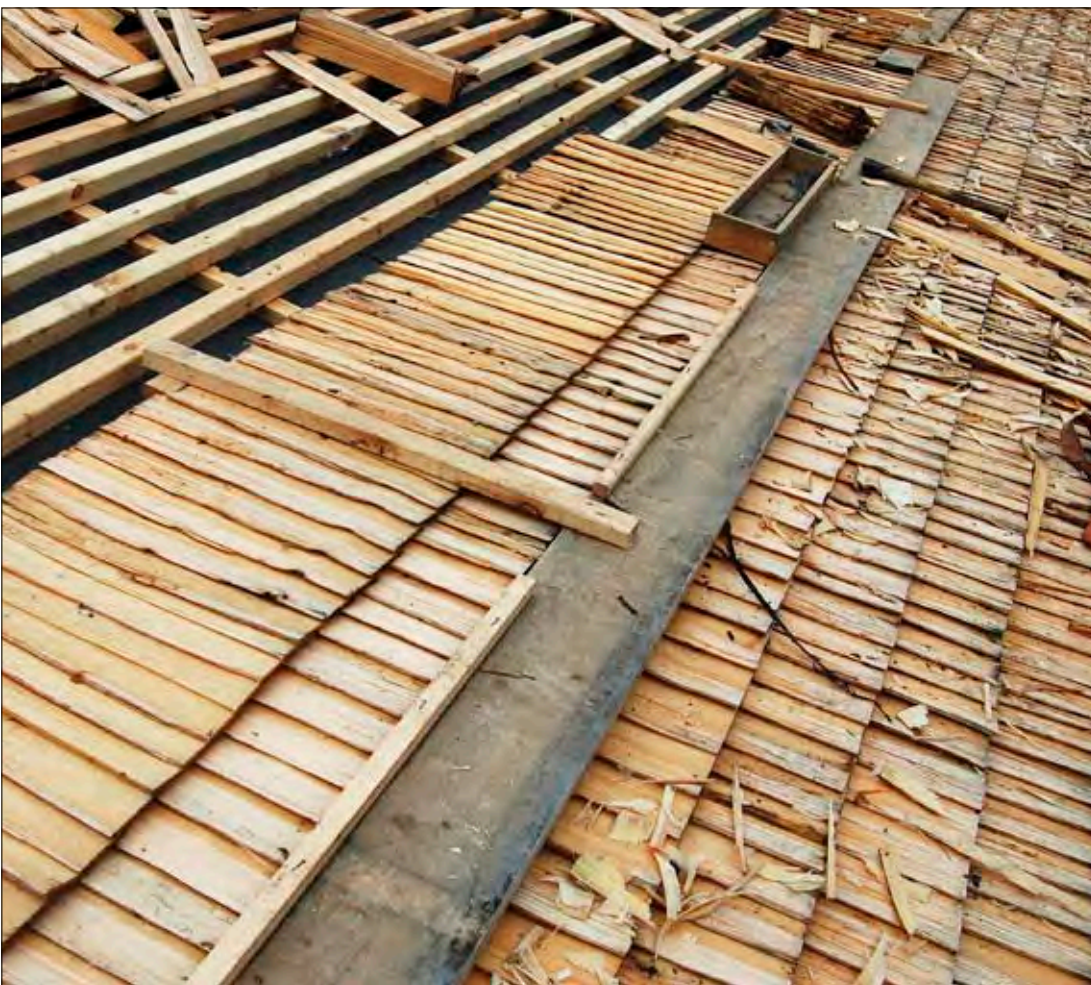
Bildene over:  
Stikken tilpasses med øks og  
spikres med 2,5" spiker.  
For å få en god arbeidsrytme  
jobber flere mot samme  
anlegg.  
Fotos: Einar Engen,  
Kulturminnefondet.

Anlegget kalles reia. Her  
brukes ei spikerkasse som  
anlegg i tillegg reia.  
Foto: Einar Engen,  
Kulturminnefondet.

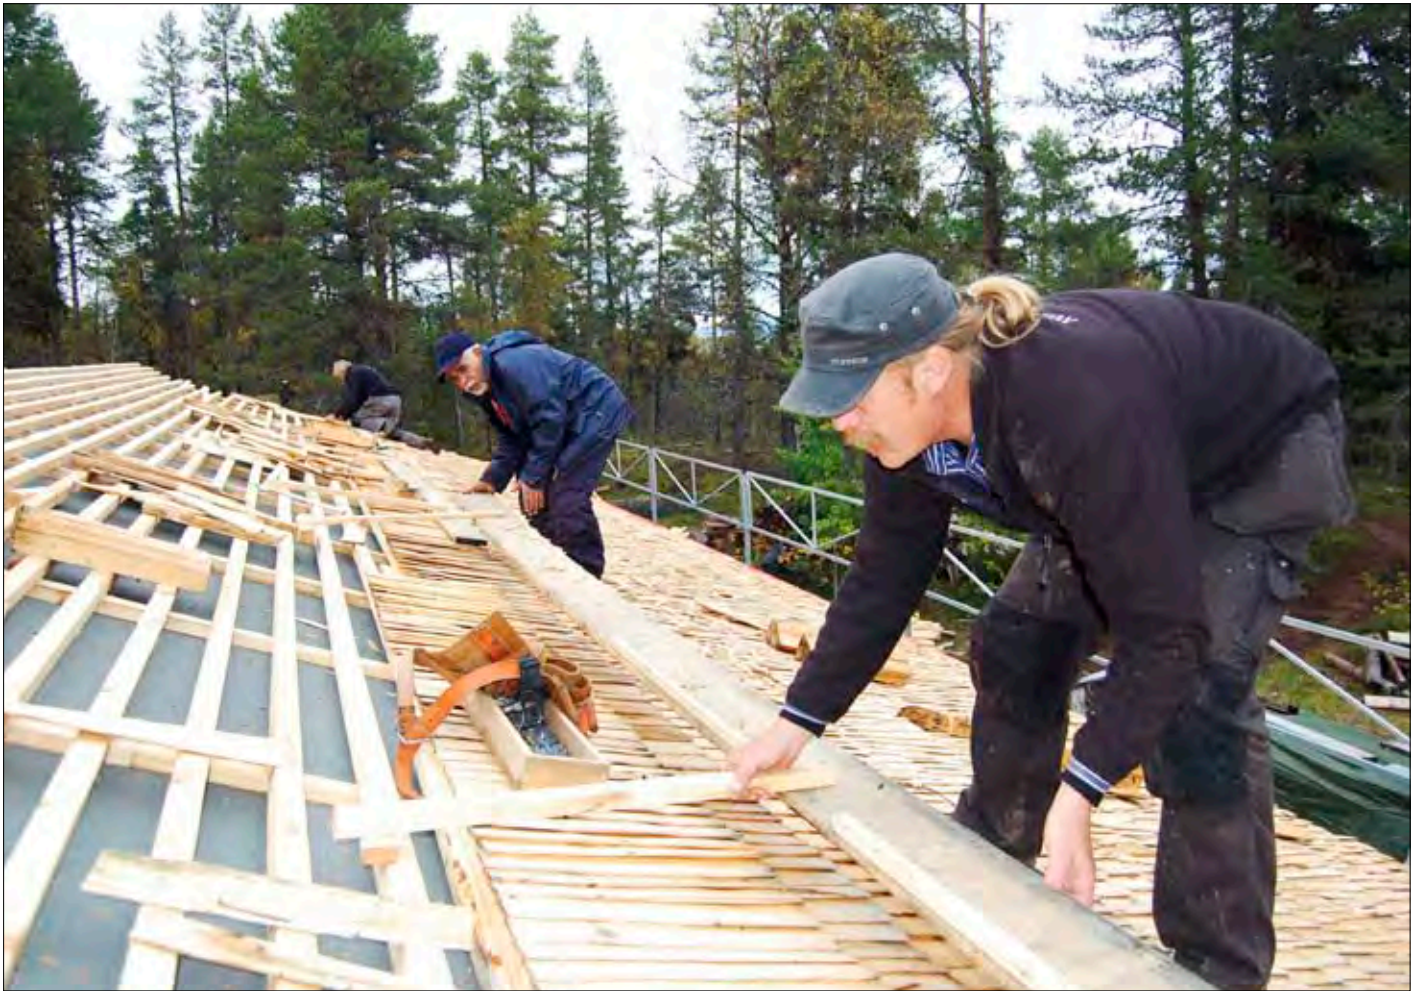
Foto: «Reia går». Anlegget flyttes opp slik at neste rekke kan festes.

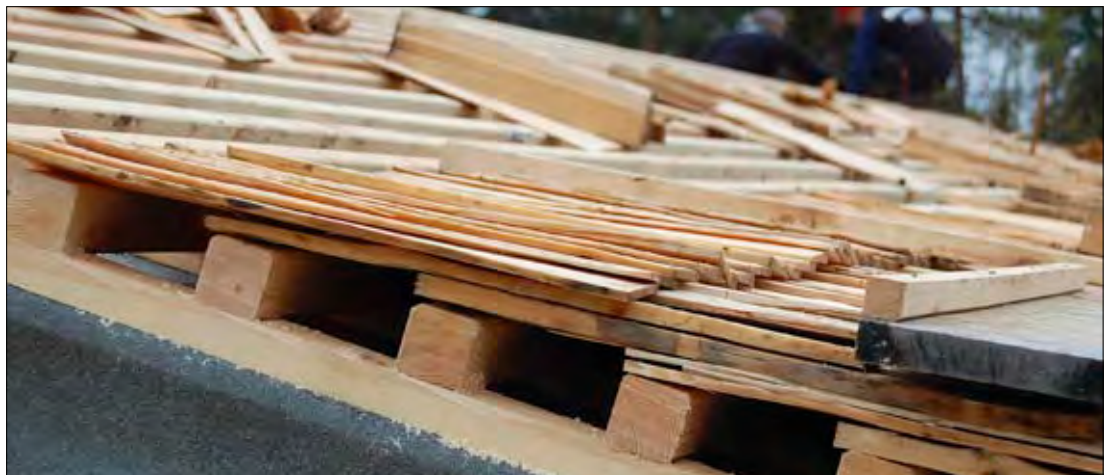
Snitt som viser hvor mange lag et stikketak har.

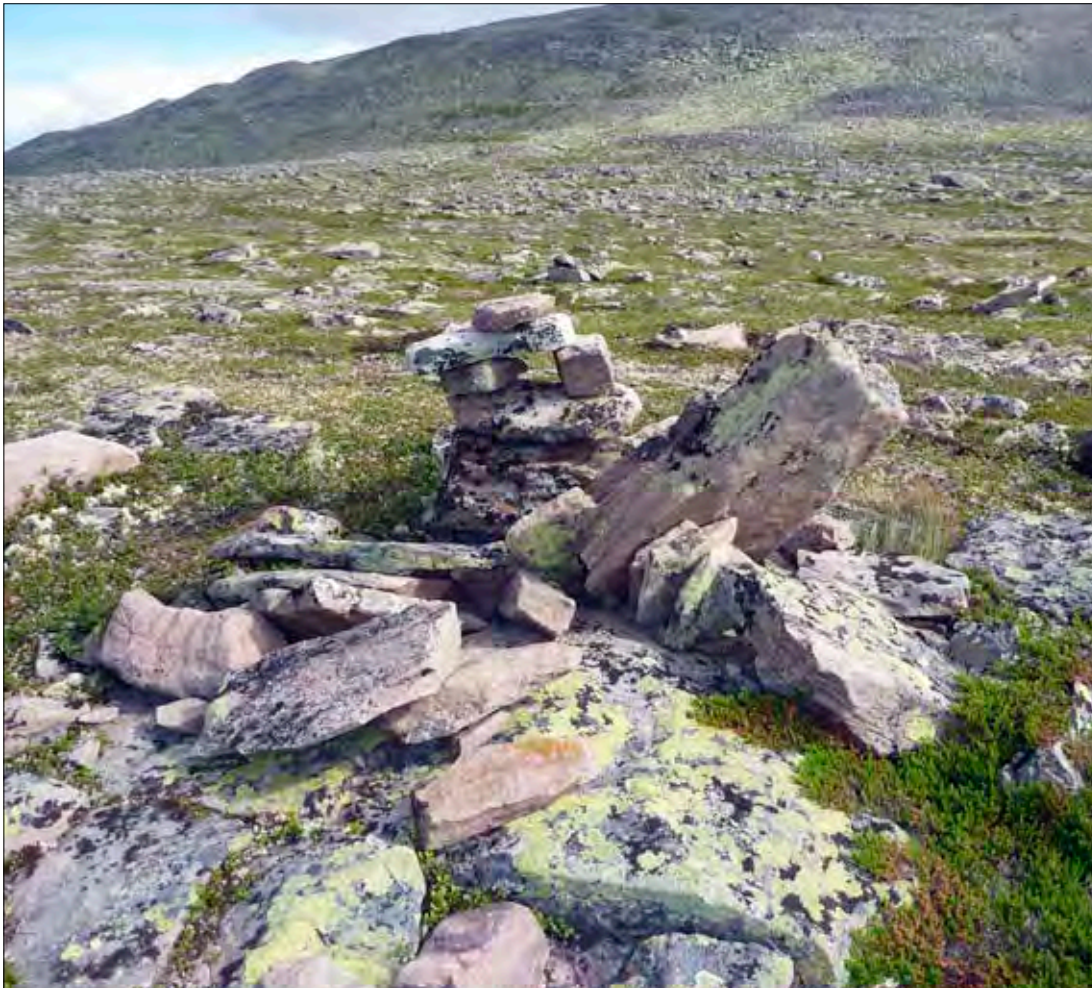
*Rester av røys for stolpefeste, med nybygd varde på toppen, laget av turgåere i området.  
Foto: Cecilie Bergan, Kulturminnefondet.*

Utfordringen for fangstanlegget i Vesle-Sø lenskaret i dag er at det ligger meget utsatt til i et sårbart fjellterreng. Gjennom området er det etablert turstier, og det benyttes derfor hyppig av turgåere. Stien er blant annet del av en turløype kalt Sølen rundt. For utrente øyne er ikke anlegget nødvendigvis lett å skille ut i terrenget. Dette har medført at turgåere har plukket stein fra ledegjerdene og anlagt små varder i området, mange av disse på selve ledegjerdene. Resultatet er at ledegjerdene plukkes fra hverandre, og kulturminnet forringes og ødelegges. Steinplukkingen bidrar også til

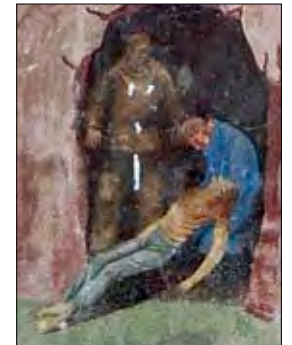
*Påført korrekturlakk.*  
Foto: Joanna Hench

Før restaurering var freskenes tilstand preget av materialtap med mange småskader. De nedre delene av veggflatene i korridoren var preget av vannskjolder, sprekker, saltutfellinger og flatene var generelt skitne. Det var også tilfeller av vandalisme hvor korrekturlakk, tyggegummi og en snuspose var påført veggmaleriene. Flere plasser var pussen løsnet, hvor konservator mente kratrene under trolig hadde oppstått gjennom korrodering, og at jernholdige partikler i pussen hadde økt i volum. Det ble også oppdaget millimeterstore rester etter papirposer fra da potetsekker ble oppbevart her under 2. Verdenskrig.

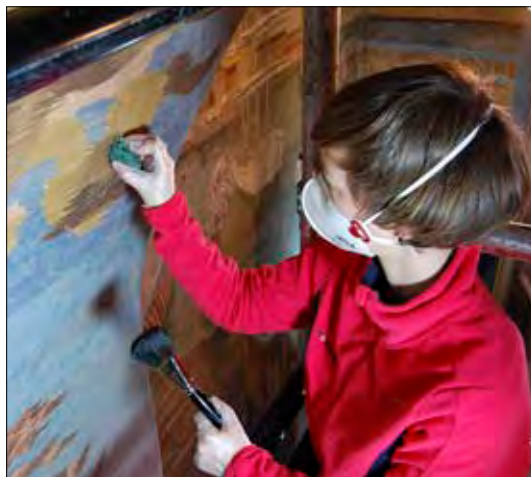
Rensing med gomma pane og myk børste. På bildet: Konservator Joanna Hench. Opphavsrett: Joanna Hench.

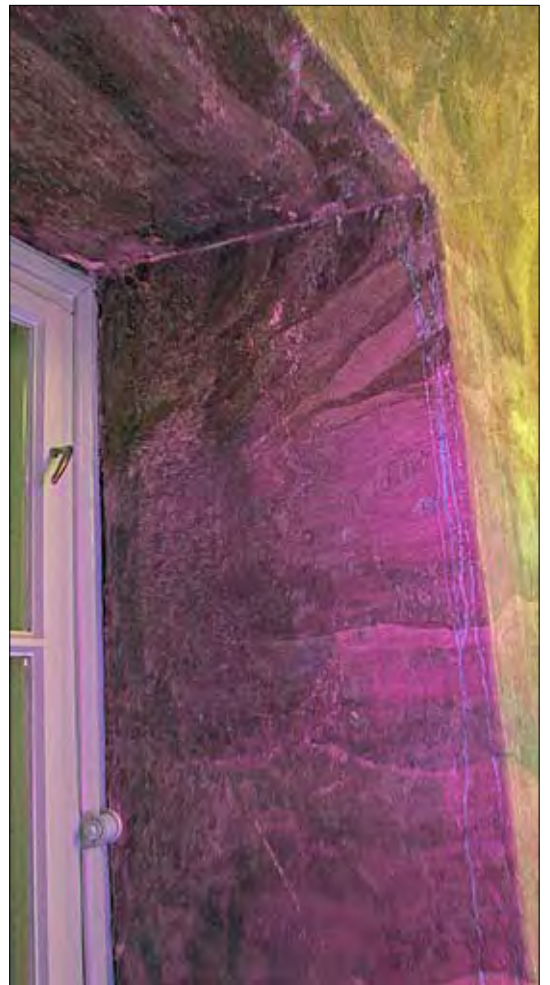
«Havets mysterium» ferdig konsolidert.  
Foto: Joanna Hench.

Når de løse malingsflakene var limt fast ble papiret fjernet med litt fukt. De fleste steder måtte konsolideres flere ganger for at det skulle holde. Eksempelvis ble «Havets mysterium» konsolidert hele 5 ganger på grunn av stadig løsnende malingsflak.

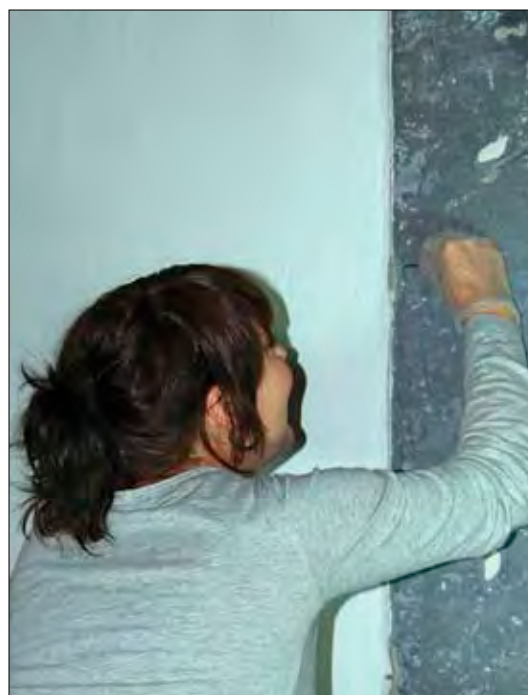
Til venstre:  
Mørtelreparasjoner.  
Skaden fuktes og mørtel legges i. På bildet: Maren Midtdal.  
Foto: Joanna Hench.

Mørtelreparasjonene ble utført med mørtel blandet av våt kulekalk og tørket sand. Skadene ble vannet grundig før mørtel ble påført. Dype skader ble fylt opp med flere mørtellag på ca 1cm tykkelse av gangen, med rundt en dags mellomrom, til hele skaden var fylt. Alle mørtelreparasjoner hvor bemalt overflate manglet ble videre kalket før retusjering.

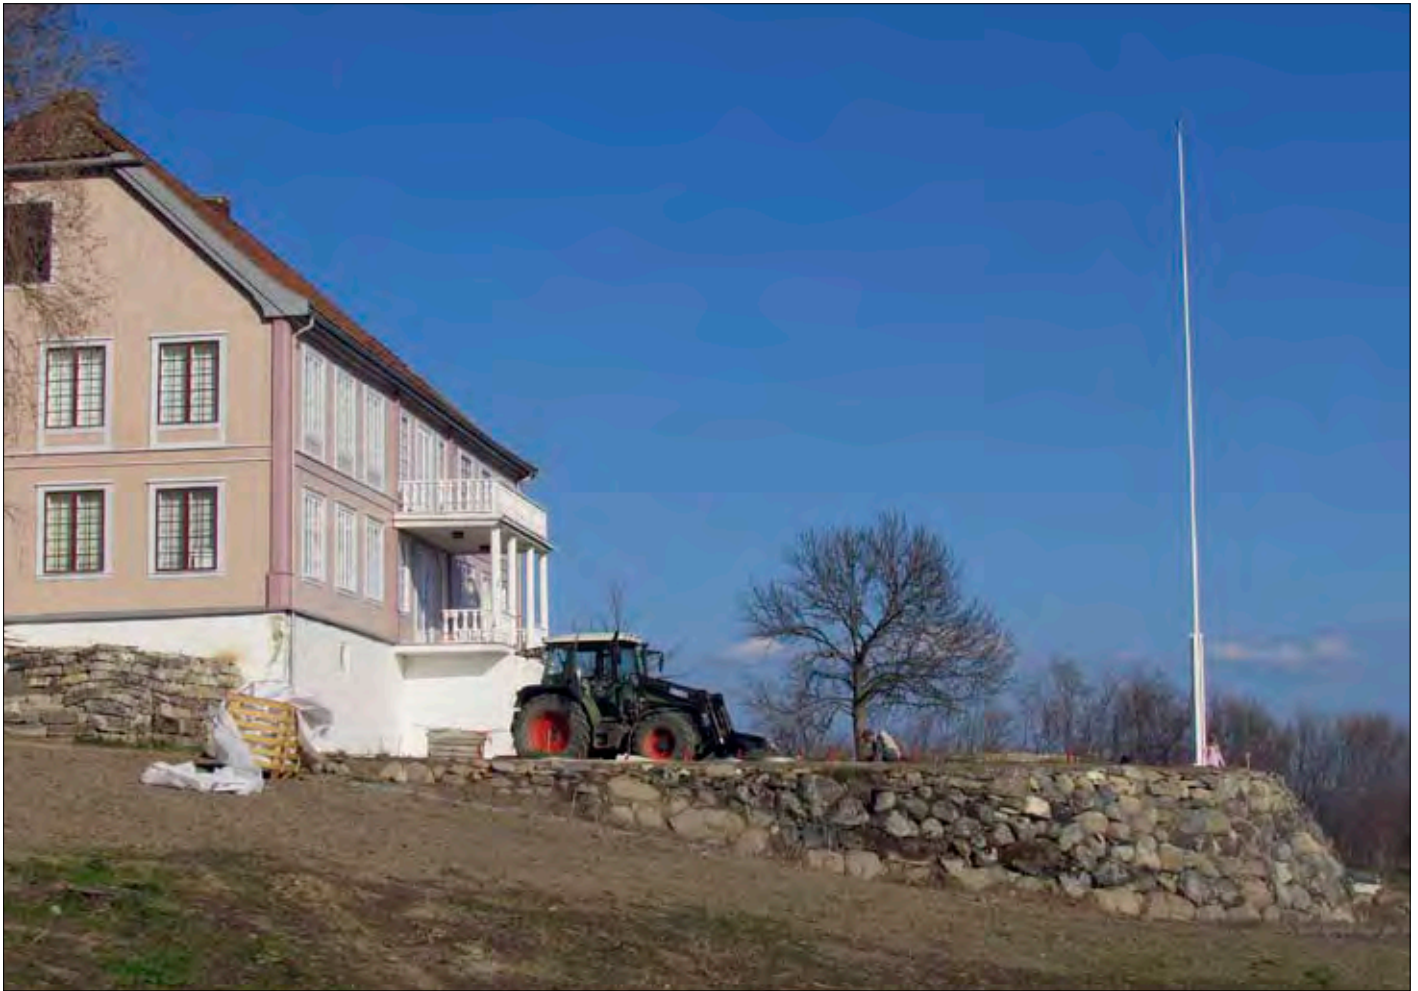
Hagen under istandsetting.  
Foto: Marianne Olsson.

anlegget med utgangspunkt i hageplanen fra 1880. Det ble utformet en restaureringsplan for hele anlegget ved hjelp av landskapsarkitekt med erfaring fra tilbakeføring av historiske hageanlegg. Arbeidet gikk ut på å reetablere den gamle prydhagen og frukthagen med historiske bær- og fruktsorter, og å gjenoppbygge grusplasser, singelganger, kantsteinsmurer, stier, fontener, lysthus, stakitt og gjerder. Tilbakeføringen la opp til bruk av historisk korrekte plantearter, altså arter som man vet fra sikre kilder har vært benyttet i prydhager i den aktuelle tidsperioden. Til dette ble det innhentet fagfolk med kompetanse på både plantearter og plantehistorikk. Den gamle hageplanen bestemte videre hvordan hagen formmessig skulle bygges opp.

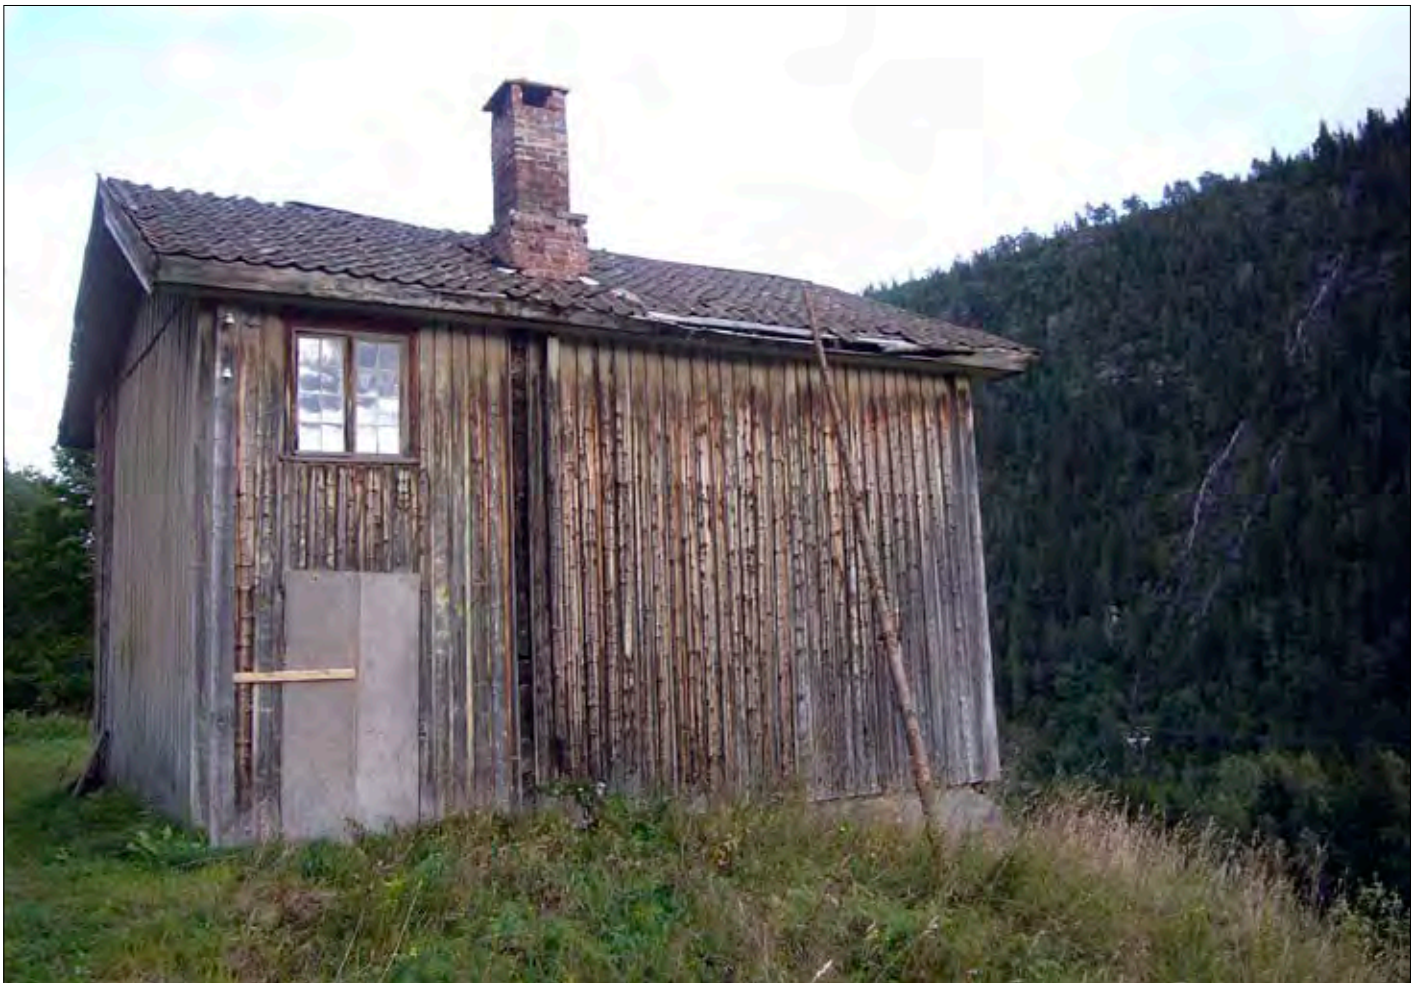
Vinduene settes i stand.  
Foto: Ingvill Marit Garnås.

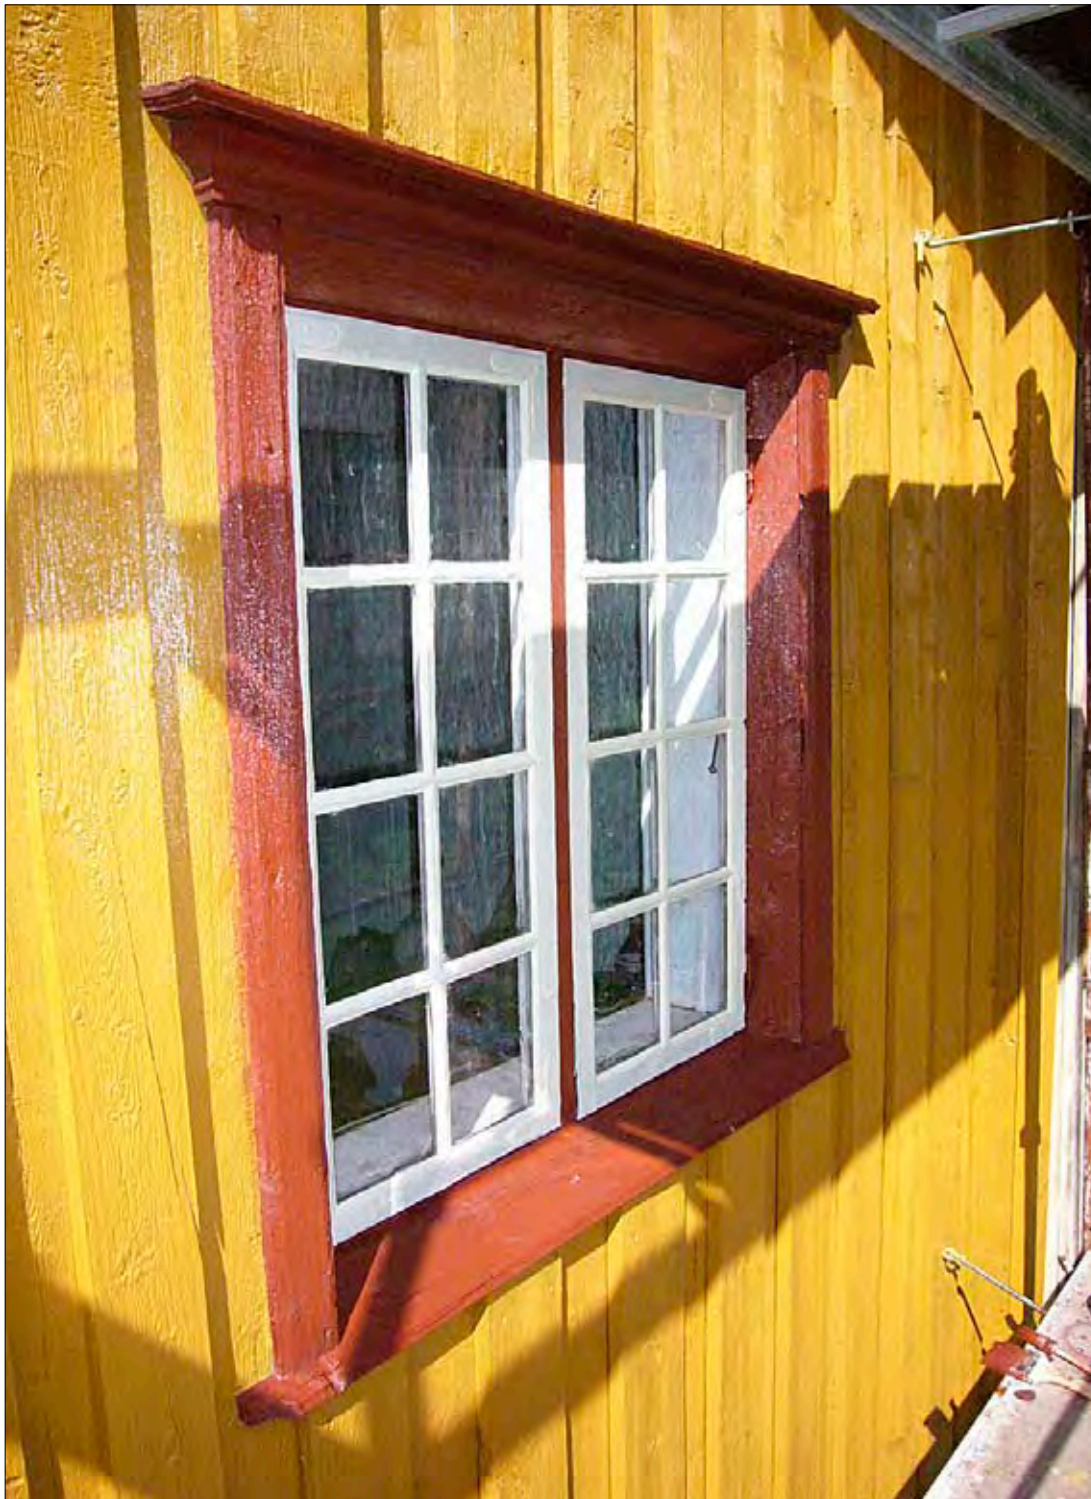
Ferdig istandsatt og malt vindu.  
Foto: Arnt Magne Haugen.

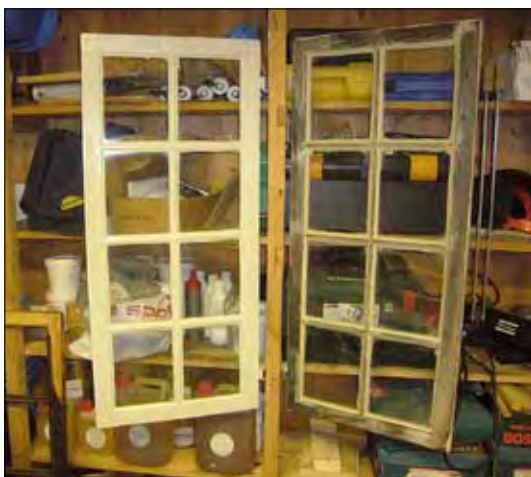
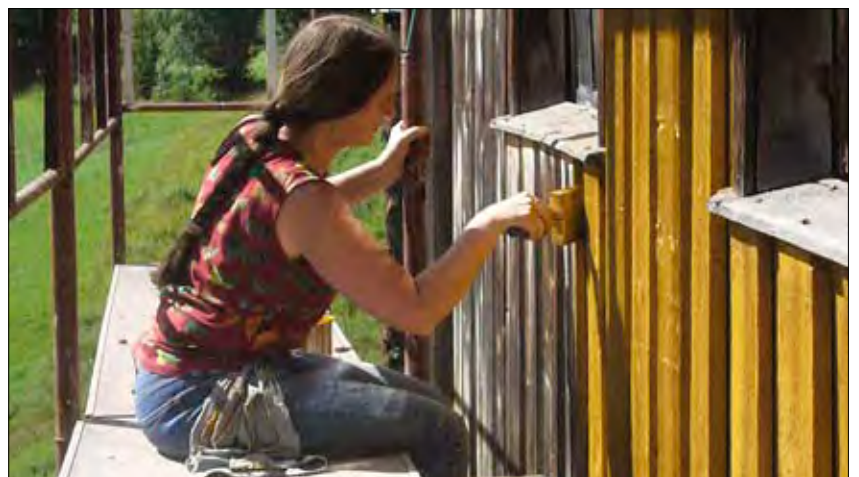
Under til venstre: Ledd i istandsettingsprosessen.  
Foto: Arnt Magne Haugen.

Under: Våningshuset males.  
Foto: Arnt Magne Haugen.

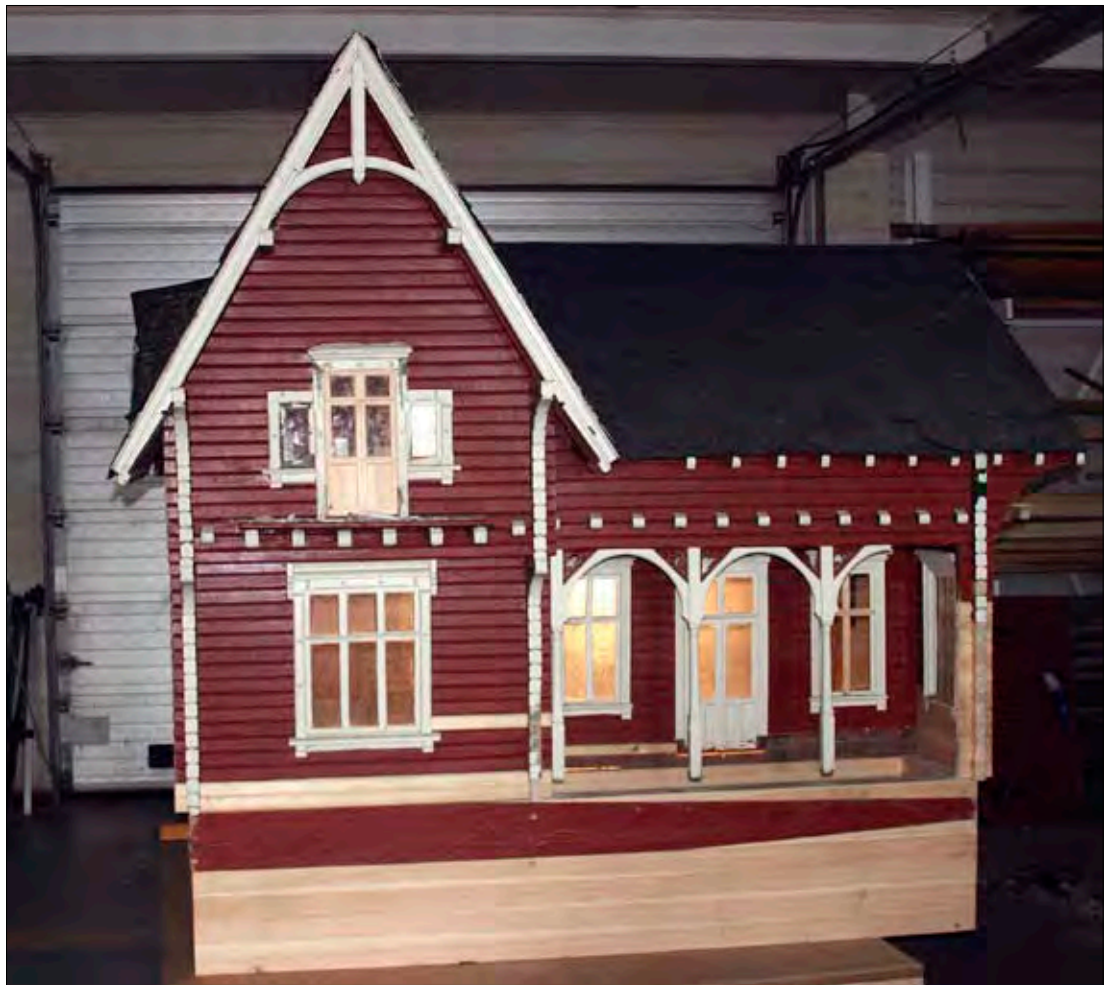
*Stova inne på verkstaden.  
Sokkelen vil bli malt slik at  
den skal likna ein steinmur.  
Foto: Ola H. Fjeldheim,  
Ullensaker kommune.*

Kulturminnefondet gjekk inn med tilskot for å utbetre røteskader, å rette opp dei delane av bygget som var skeive, samt rehabilitere bygningsdetaljane. Før arbeidet tok til vart miniatyrstova frakta med lastebil til ein snikkarverkstad. Her vart den røteskadde sørveggen plukka ned, og ny plank produsert etter kopi av gamal modell. Eit røteskadd utbygg med balkong vart dessutan gjenoppretta, og dei utvendige vindaugssprossene reparert. I tillegg kopierte ein dei gamle vindskyene og spira.

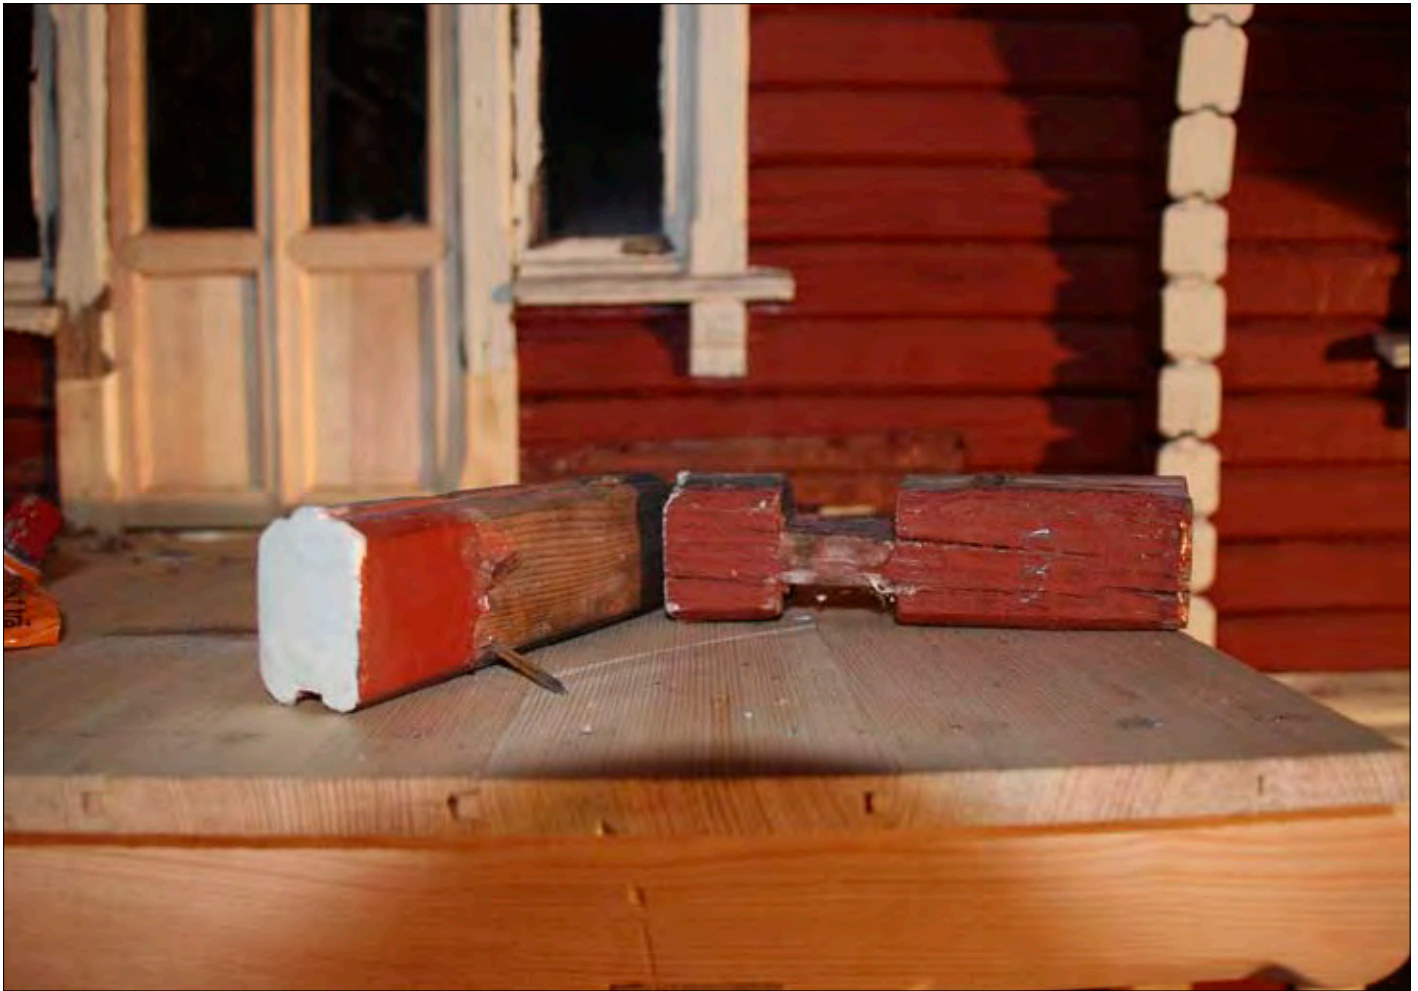
Bildet over: Skadde stokkar etter utskifting.  
Foto: Ola H. Fjeldheim, Ullensaker kommune.

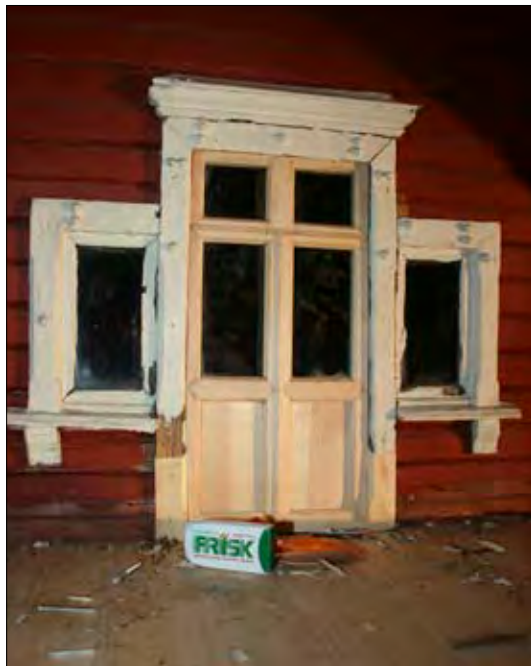
Bildet til høgre: Ein av verandadørene i andre etasje etter reparasjon. Frisk-eska illustrerer storleiken.  
Foto: Ola H. Fjeldheim, Ullensaker kommune.

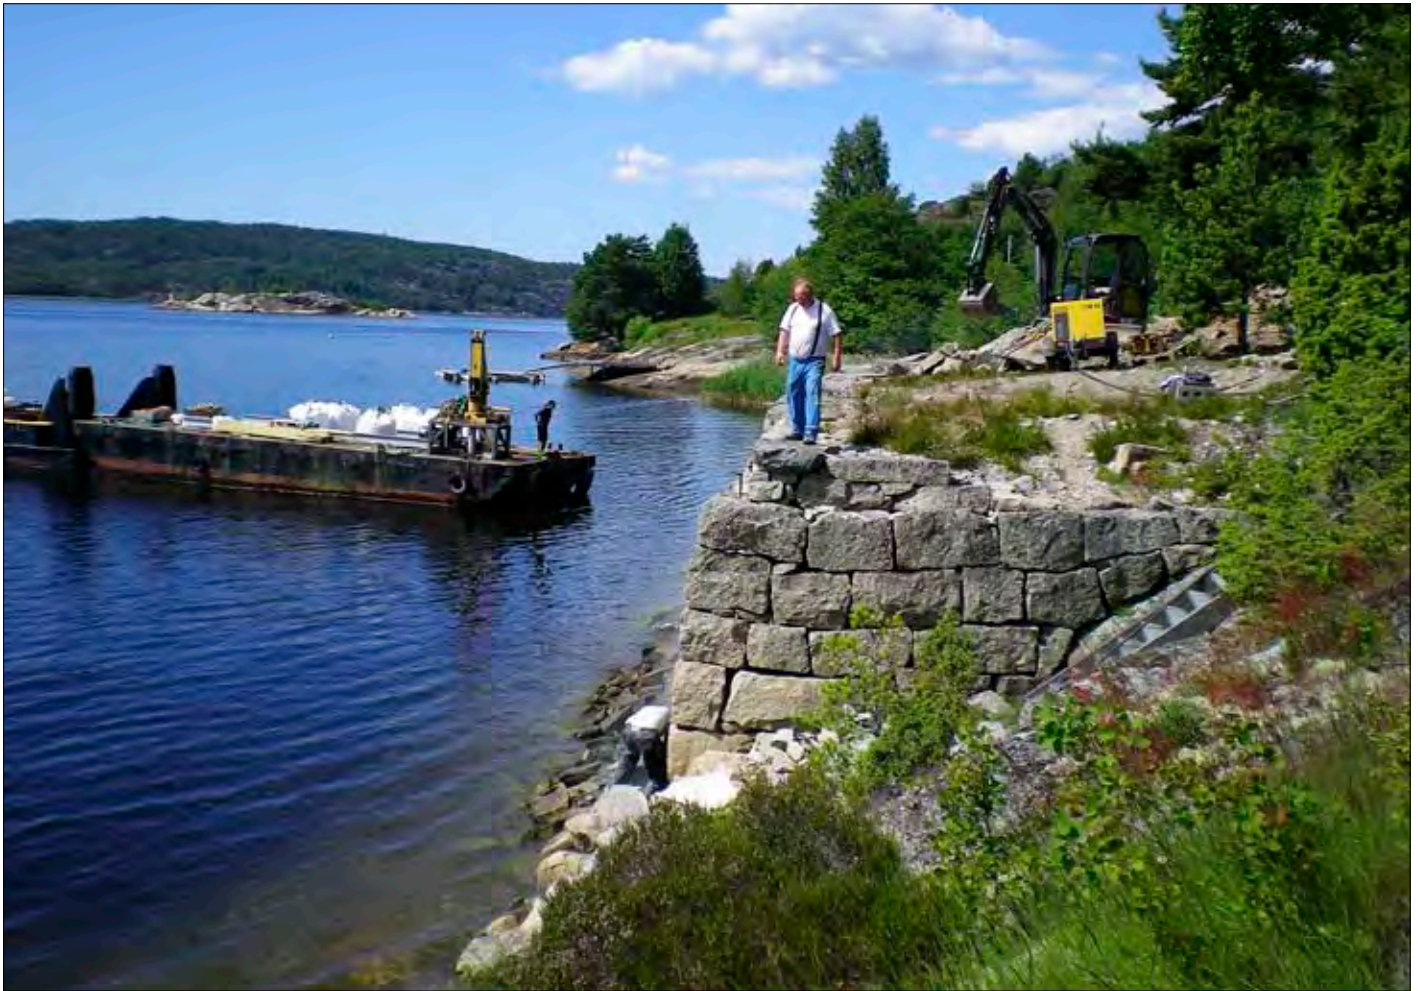
*Kaianlegget før istandsetting. I anleggets venstre del ser vi den ene gjenværende ståldrageren som stikker ut. Dette er den ene av to ståldragere som fungerte som landgangens bæring. Foto: Tor-Einar Berger.*

«Skip og Service AS» kommer med stålkonstruksjonen som er klar for lossing fra lekteren. I bildets nedkant er «Rune Harboe AS» med en av sine medarbeidere i gang med sikringsarbeid av nederste blokkrad.

på plass nesten rustet vekk. På grunn av årevis med påvirkning av is og vannmasser, var kaiens isbrytermolo forskjøvet ut på dypere vann. Landgangen var nesten helt ødelagt, da den hadde vært ute av bruk i en årrekke. Eier vurderte flere uryddige steinblokker ved kaikanten og i dens umiddelbare nærhet som skjemmende. I tillegg var selve granittmurene og kaianlegget gjengrodd av busker, kratt og trær.

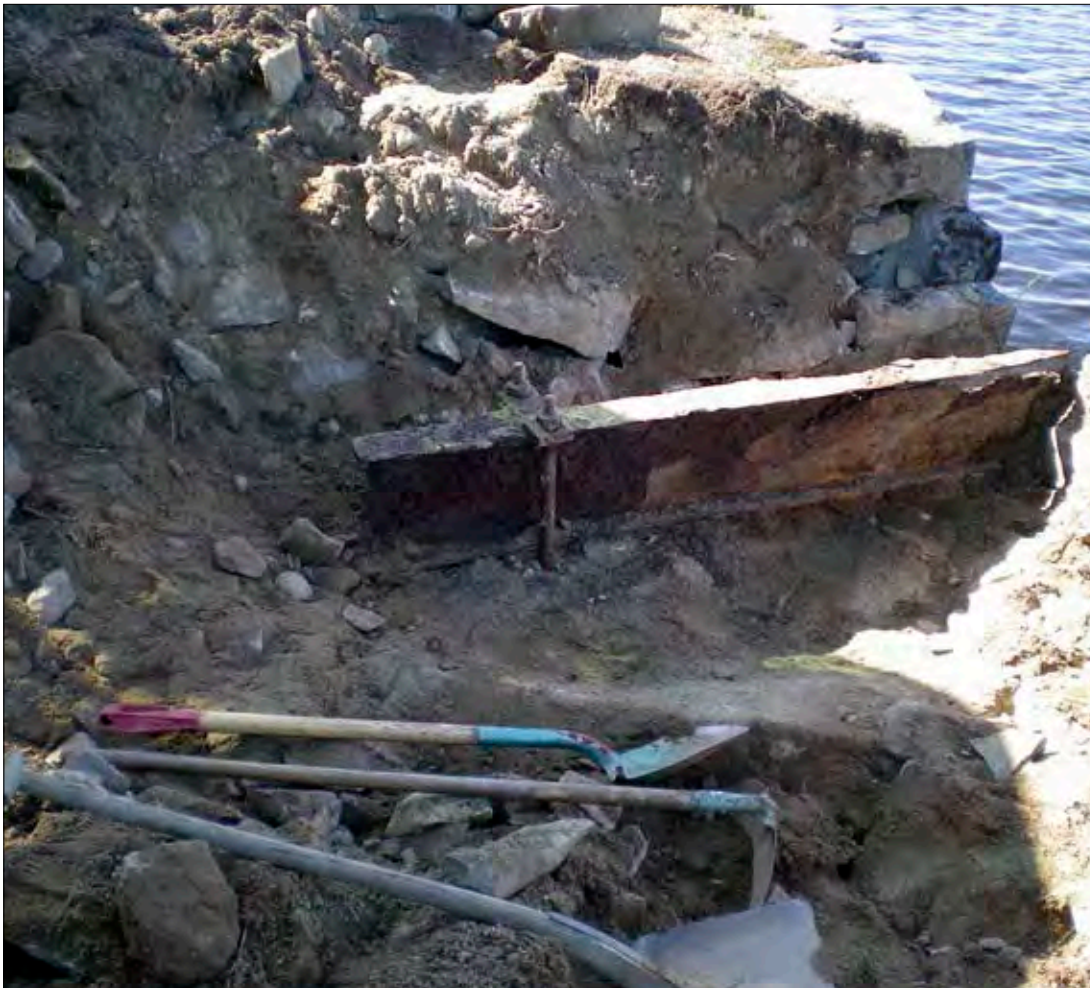
Her sees restene av den andre ståldragere slik den var forankret under bakkenivå. Denne inkludert de gamle festene ble fjernet i sin helhet slik at den nye konstruksjonen kunne settes på plass på tilnærmet samme måte.

Ståldragere blir fjernet. På bildet kan man se hvor lite stål som var igjen etter flere års rustangrep.

For å stabilisere granittkaien ble det montert nye stålstenger langs hele muren. Landgangen/utstikkeren ble forankret og istandsatt. Dette gikk ut på å unngå all kontakt med havoverflaten for å minke risikoen for isdannelse og forskyvninger i vinterhalvåret. Det resulterte i at jernbejelkenes fundamentering ble forankret i blokkrad 2, fremfor i overgangen fjell/blokkrad 1 som hovedsakelig befinner seg under vann – en endring som kun hadde betydning for det praktiske, ikke for det estetiske. Isbrytermolo ble reetablert ved kaiens forkant, mens steinblokker, trær og kratt ble ryddet for å synliggjøre kulturminnet på en bedre måte.
