# Kulturminnefondets bidrag sikrer mangfold – eksempler til inspirasjon

Norsk Kulturminnefond

2012

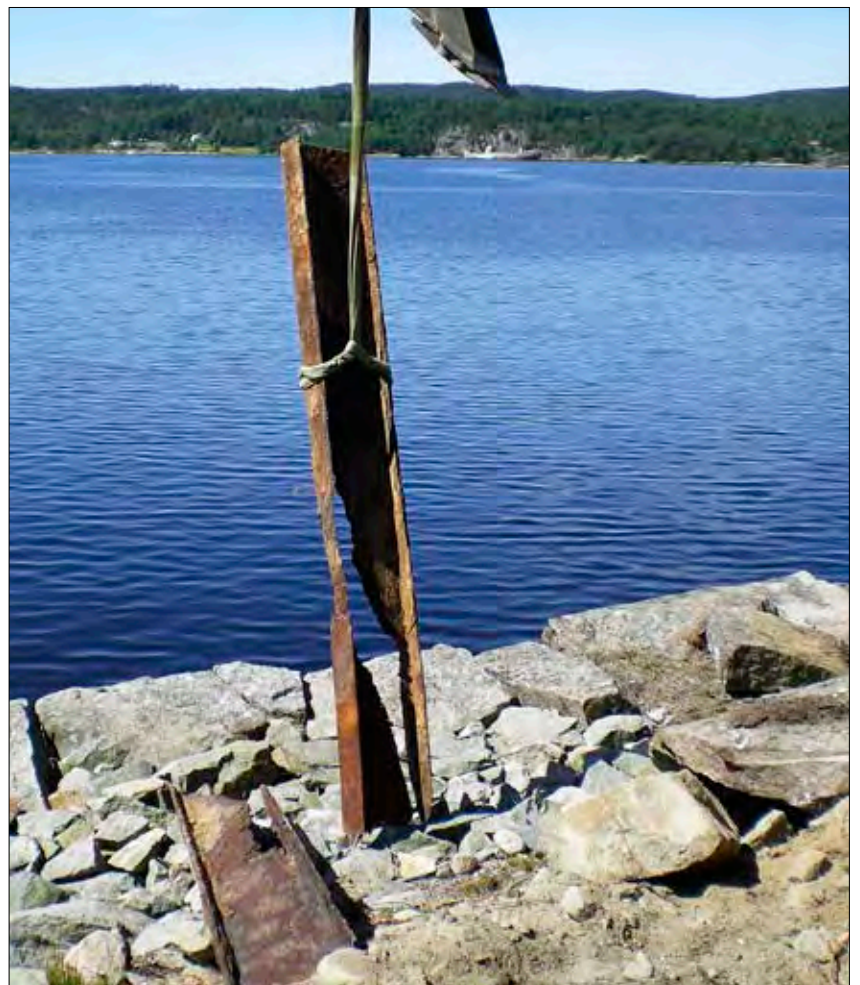
Nye jembolter på plass som sikring for blokkene langs vannkanten.  
Foto: Tor Einar Berger.

For å stabilisere granittkaien ble det montert nye stålstenger langs hele muren. Landgangen/utstikkeren ble forankret og istandsatt. Dette gikk ut på å unngå all kontakt med havoverflaten for å minke risikoen for isdannelse og forskyvninger i vinterhalvåret. Det resulterte i at jernbejelkenes fundamentering ble forankret i blokkrad 2, fremfor i overgangen fjell/blokkrad 1 som hovedsakelig befinner seg under vann – en endring som kun hadde betydning for det praktiske, ikke for det estetiske. Isbrytermolo ble reetablert ved kaiens forkant, mens steinblokker, trær og kratt ble ryddet for å synliggjøre kulturminnet på en bedre måte.

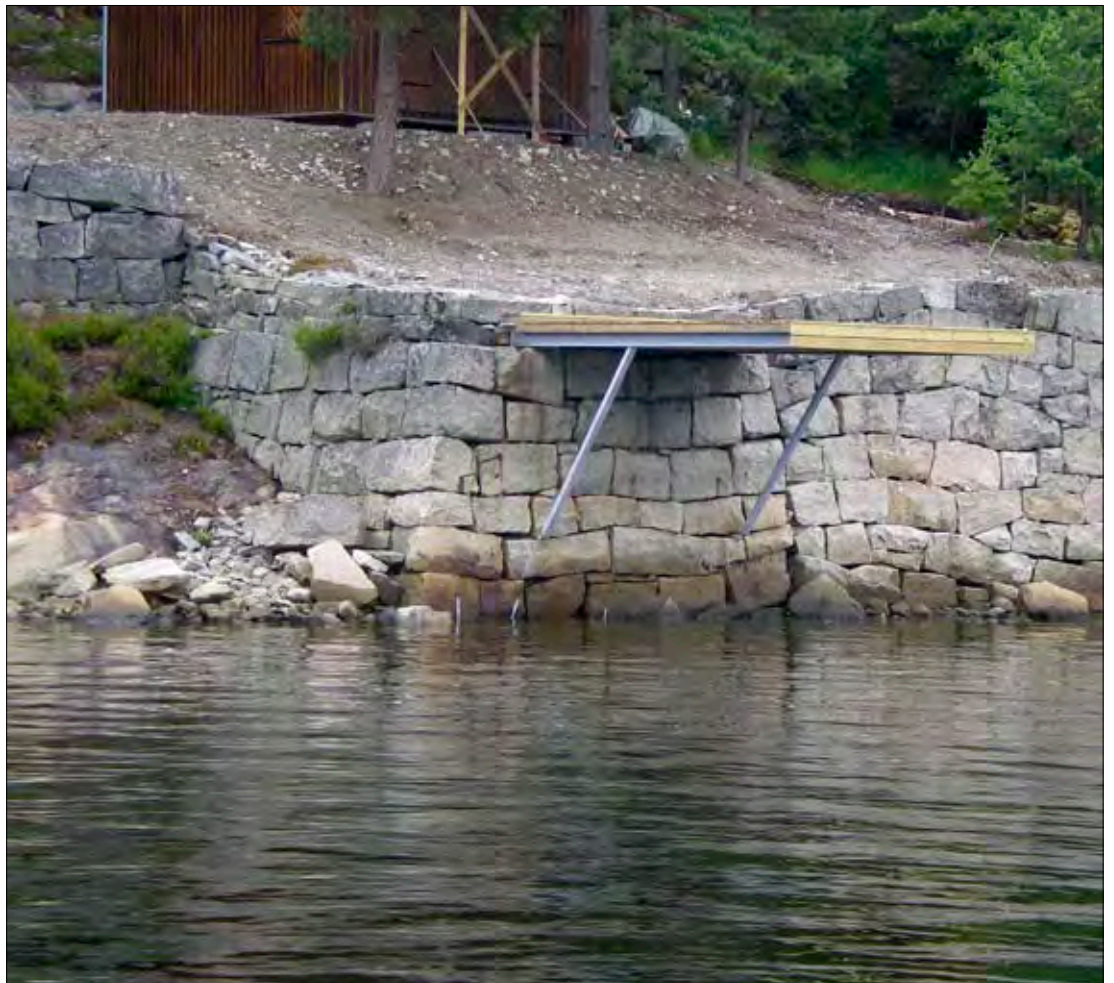
Granittkai etter istandsetting. Den «nye» landgangen er på plass med forankring i blokkrad nr. 2.  
Foto: Tor Einar Berger.

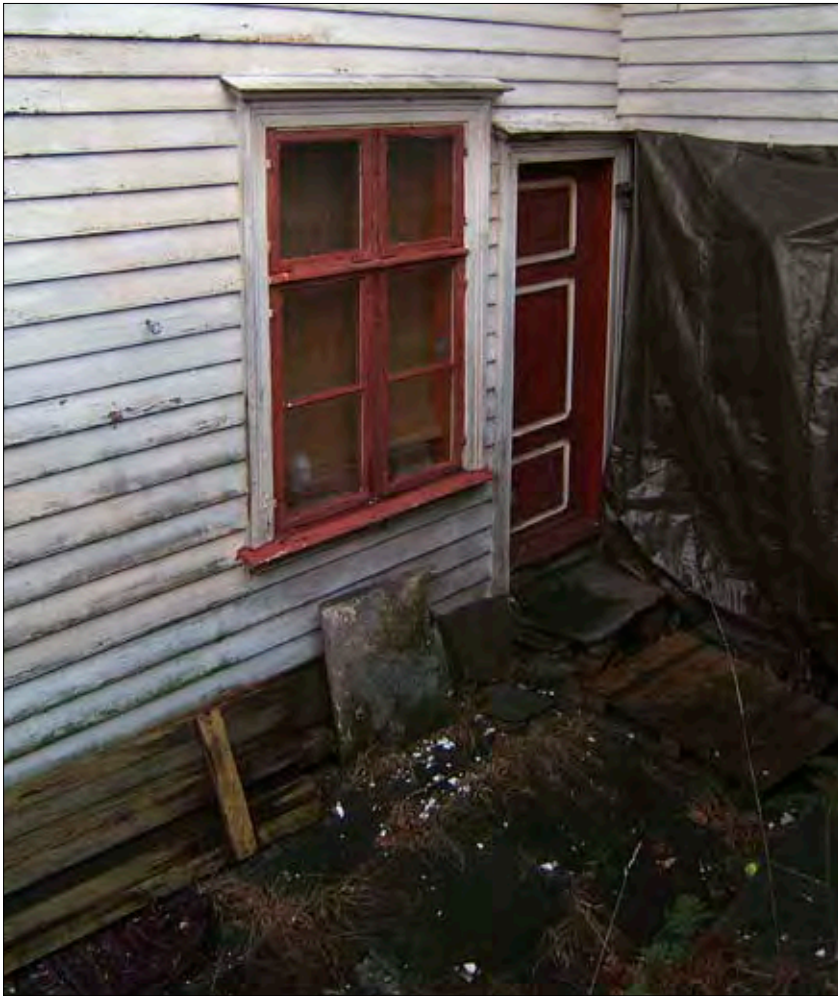
Vindu før istandsetting.  
Foto: Stavanger kommune,  
Hanne Windsholt.

god stand, men flere av skadene skyldtes lekkasje på taket. Dette var særlig nederst på takflata og over tilbygget på sørsiden. I tillegg var svillstokker i tilbygg råteskadet. Videre hadde pipa blitt ustabil og begynt å gå i oppløsning. Overflatebehandling utvendig og innvendig i senere tid var delvis utført med feil malingstype. Vinduene var stort sett i god forfatning, men flere var spikret igjen. Det var gjort hærverk på flere innvendige bygningsdeler som vinduer, dører, kjøkkeninnredning og flater. Kjelleren var fuktig og kjøkken og sanitærforhold i bygningen var utdaterte. På grunn av det svært dårlige vedlikeholdet representerte huset en sikkerhetsrisiko i den vernede bydelen Straen.

Eieren, Hulda Drange, søkte Kulturminnefondet om støtte. Fondet vurderte at omsøkte tiltak var viktige for å bevare bygningen, samtidig som de var også nødvendige for å kunne ta boligen i bruk. Det ble foretatt reparasjon og omlegging av det lekkasjeskadede taket. Den forringede pipa ble også reparert. Skadde vinduer, dører og kjøkkeninnredning ble restaurert. Da husets interiør var overmalt og ødelagt, ble det tatt fargeprøver og studie av de ulike tapetlag i de rom som hadde det. De rommene som ikke hadde vært tapetsert før, ble det heller ikke nå. Disse veggene fikk derfor plater og ble malt i en palett fra samme tidsperiode. Utvendig fikk bygningen samme farger som det hadde i 1869.

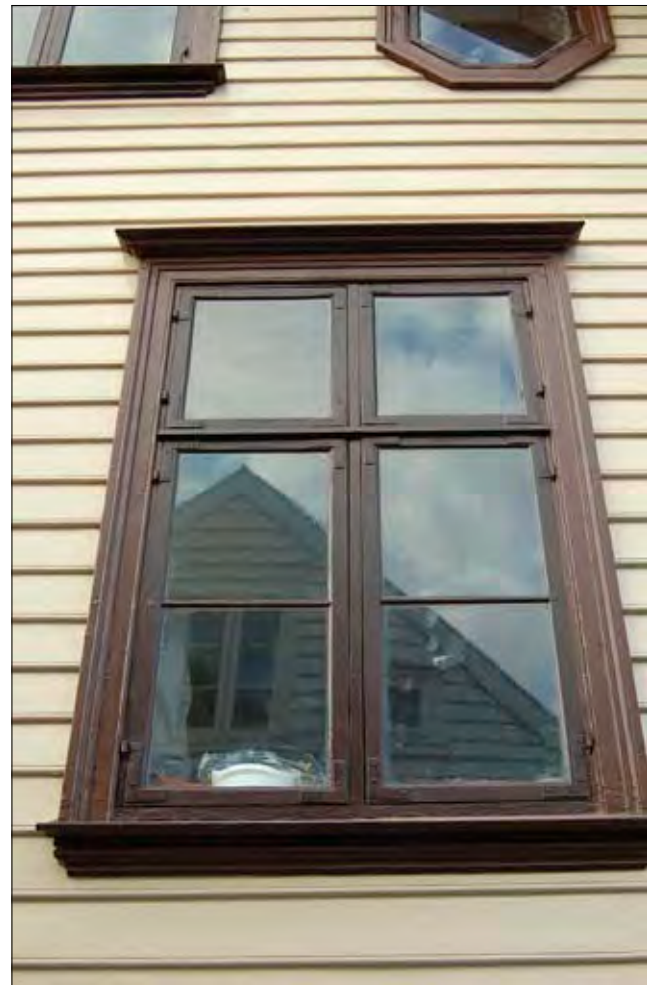
Vindu etter  
istandsetting.  
Foto: Stavanger kommune,  
Hanne Windsholt.

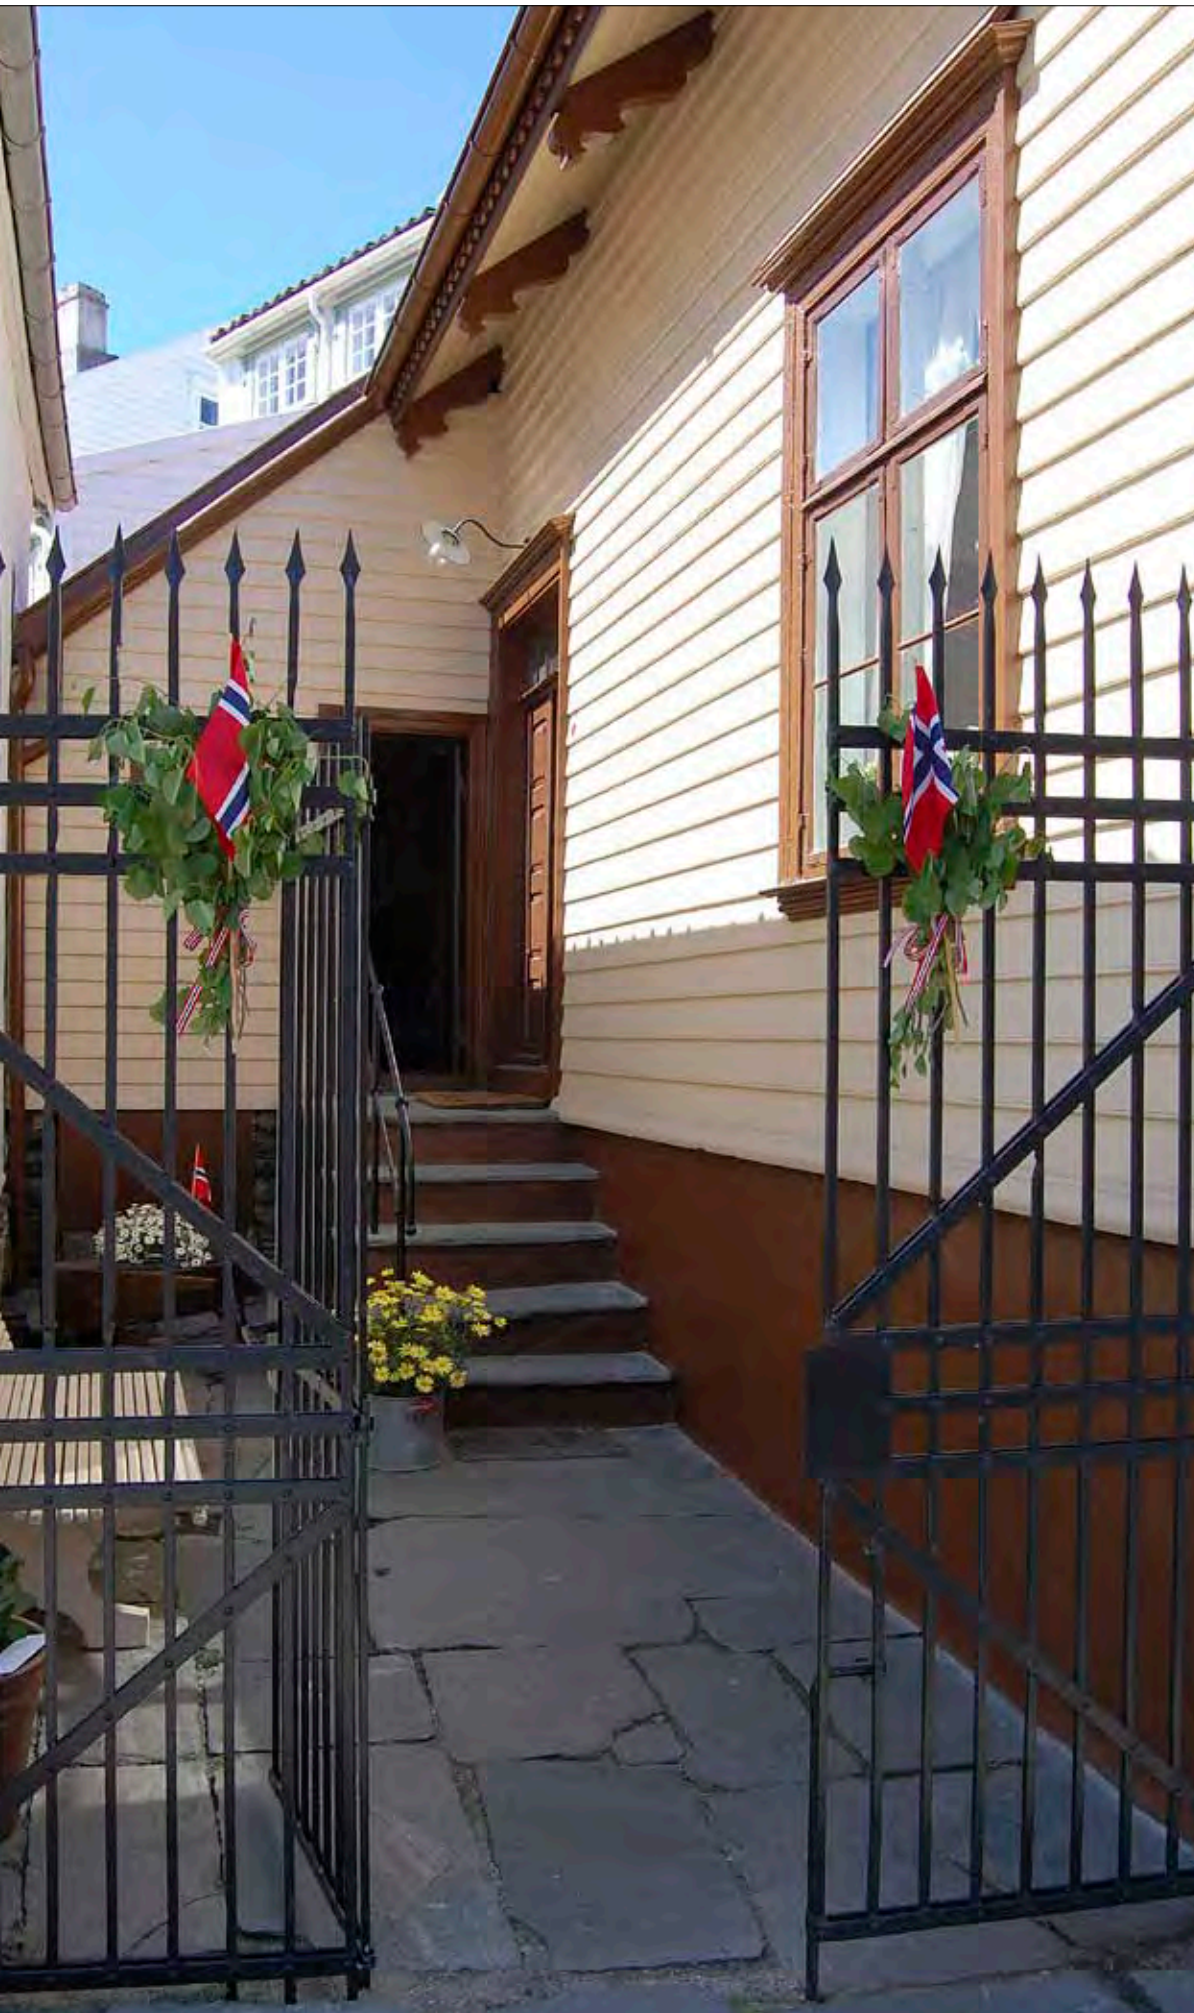
Port og inngangsparti etter  
istandsetting.  
Foto: Stavanger kommune,  
Hanne Windsholt.

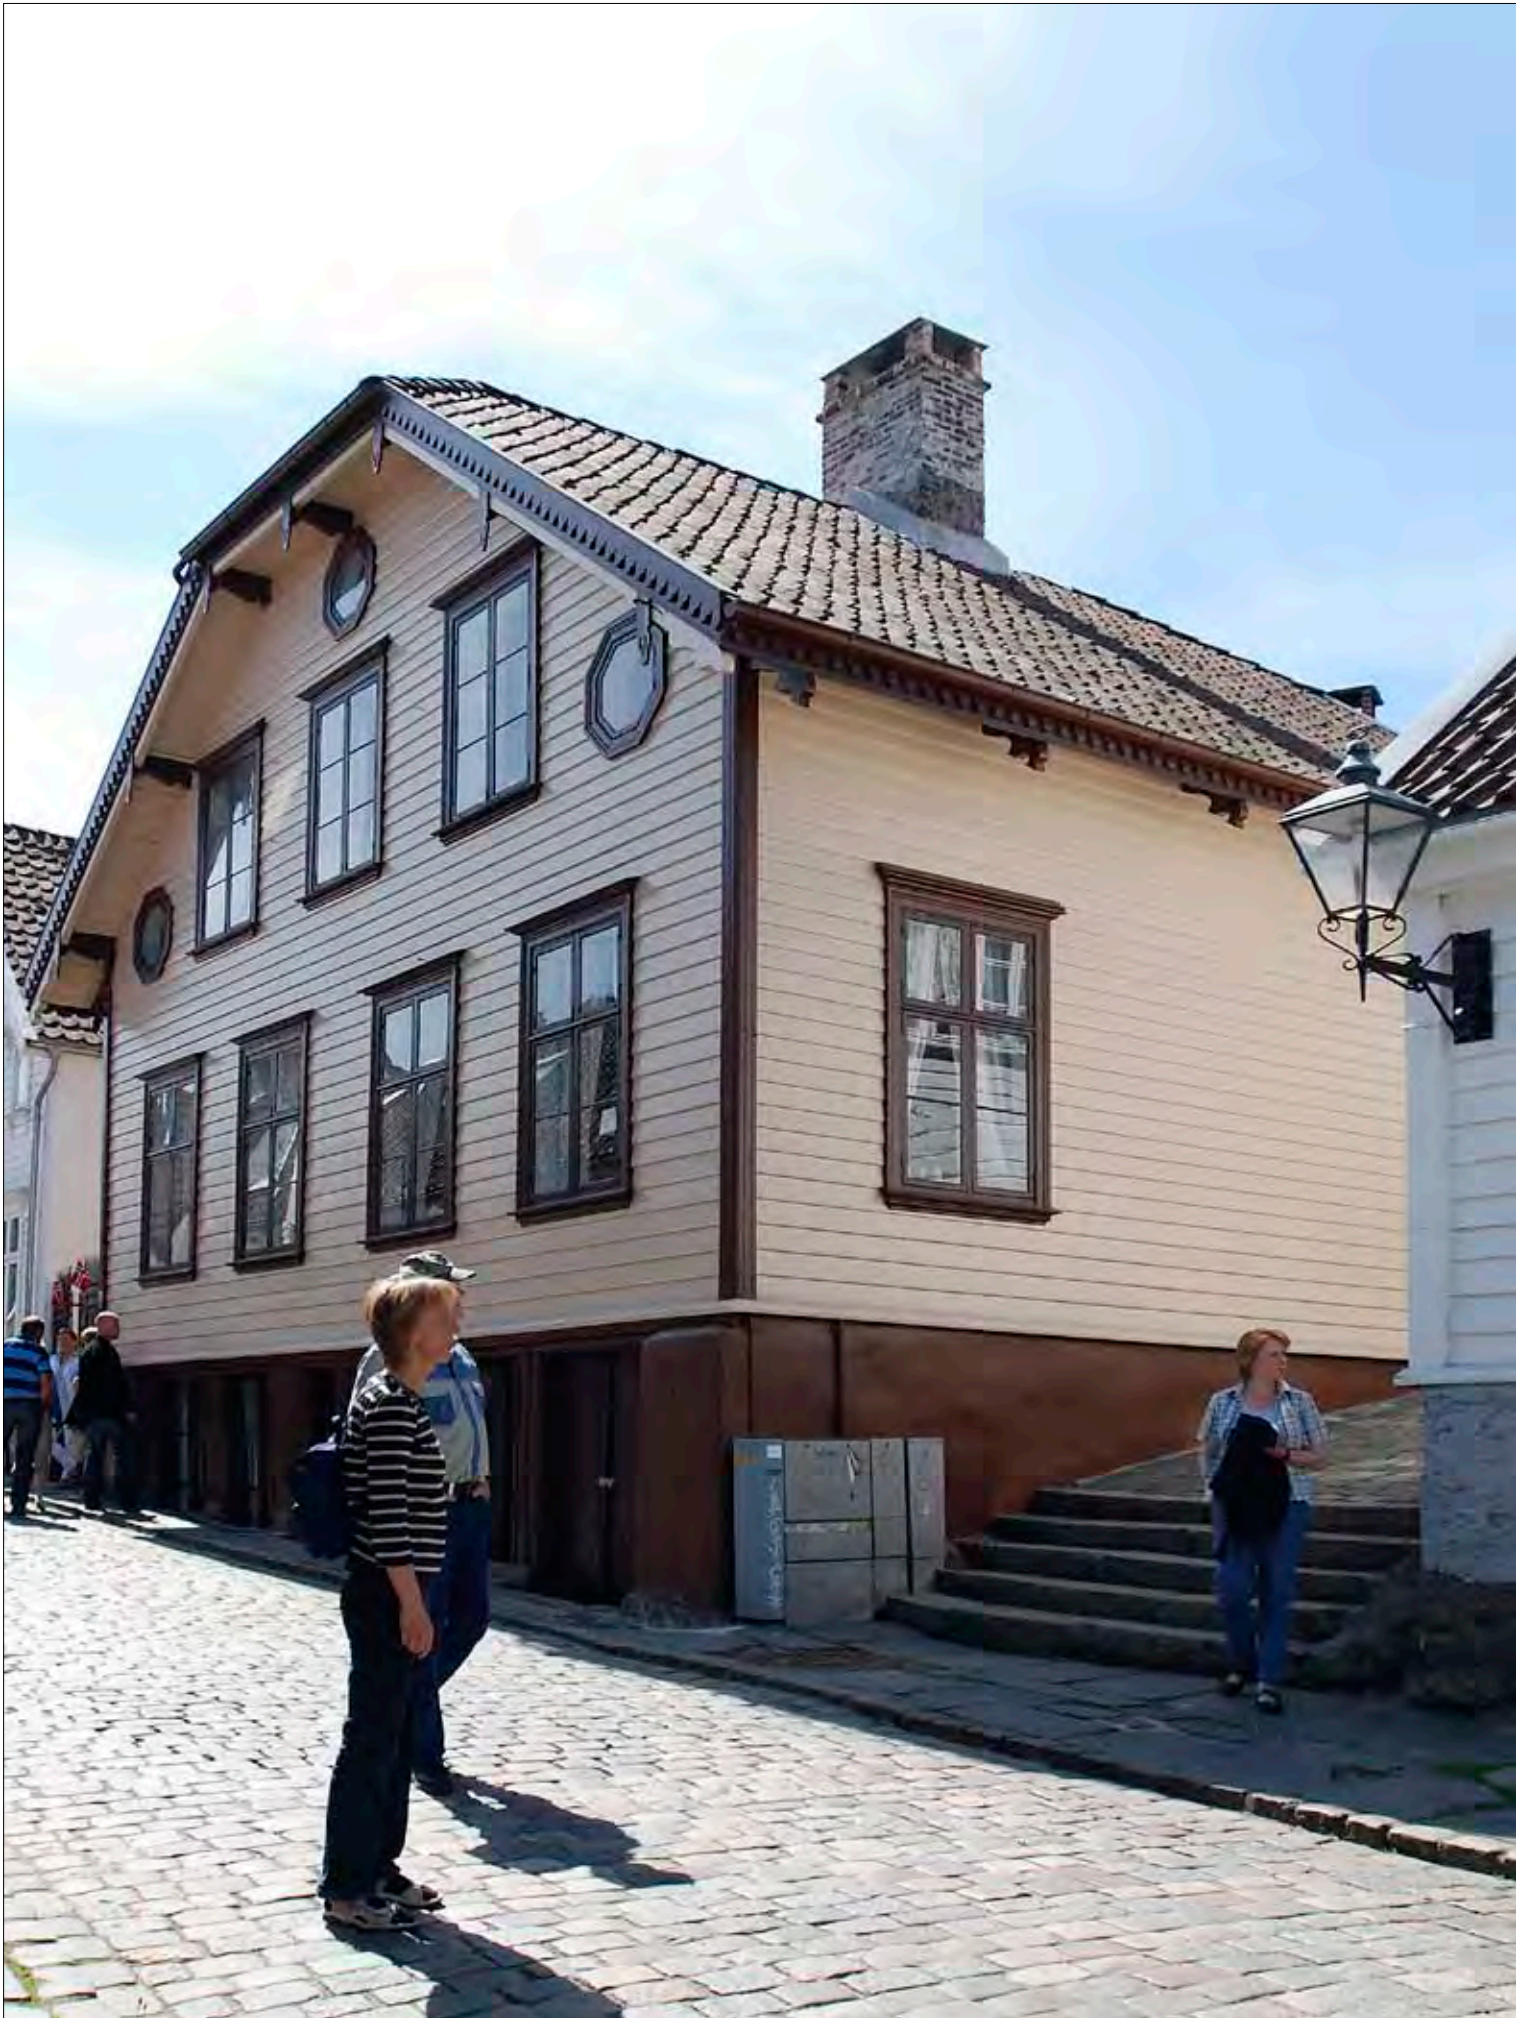
Bildet neste side:  
Øvre Strandgate 60 ferdig  
restaurert og malt i samme  
farger som i 1869.  
Foto: Stavanger kommune,  
Siv Egeli.

Restaureringen ble utført i tråd med anbefalinger gitt fra Byantikvaren i Stavanger, og disse sammen med Fortidsminneforeningen sier seg svært godt fornøyd med resultatet. Norsk Kulturminnefond mener at Øvre Strandgate 60 nå framstår som et forbilde på god rehabilitering og at istandsettingsarbeidet er utført på en forbilledlig måte.

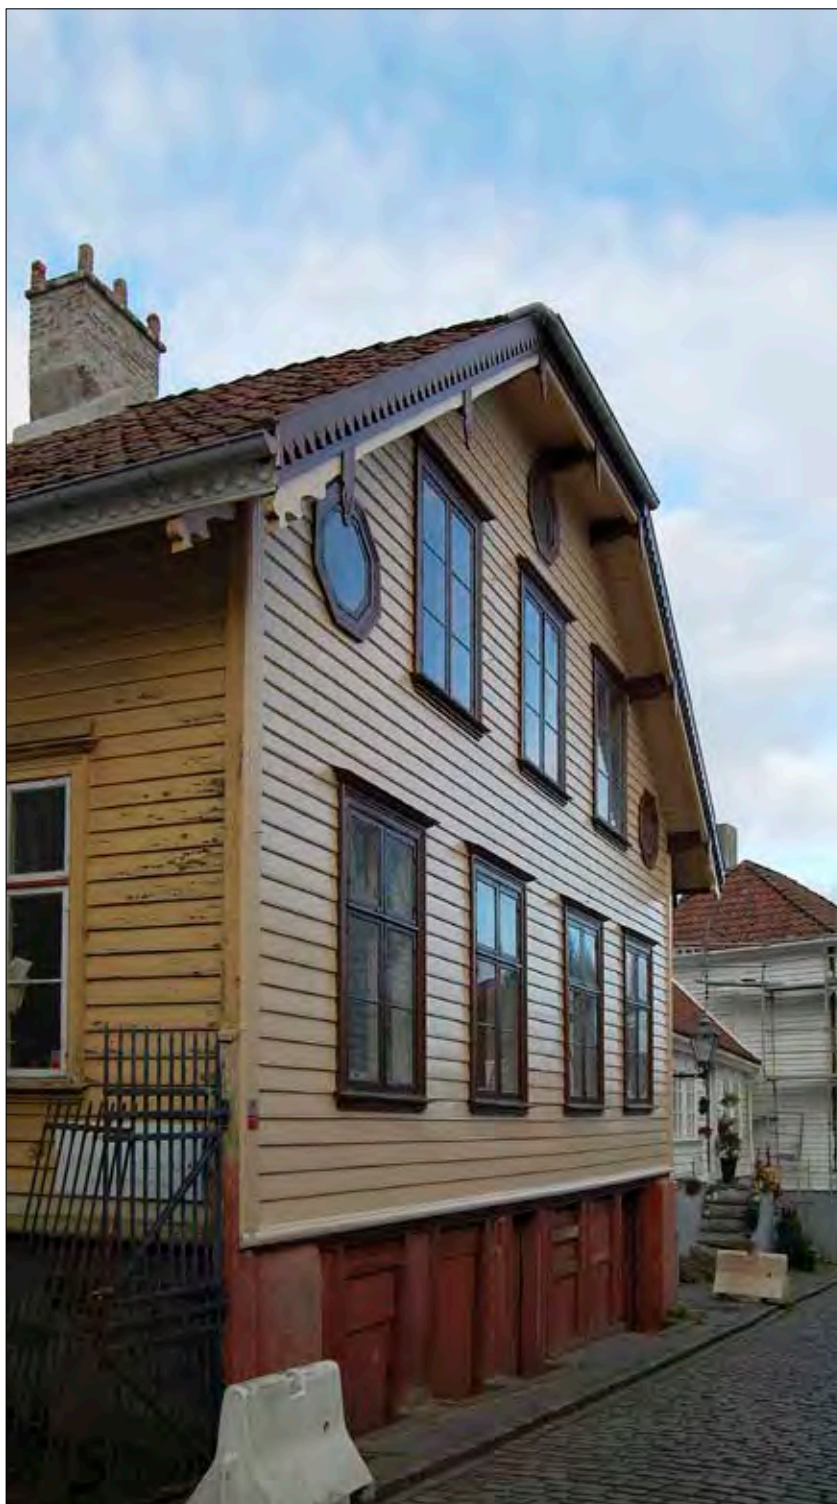
Arbeidene på bygningen er i gang. Her er hovedfasaden malt.  
Foto: Stavanger kommune, Hanne Windsholt.

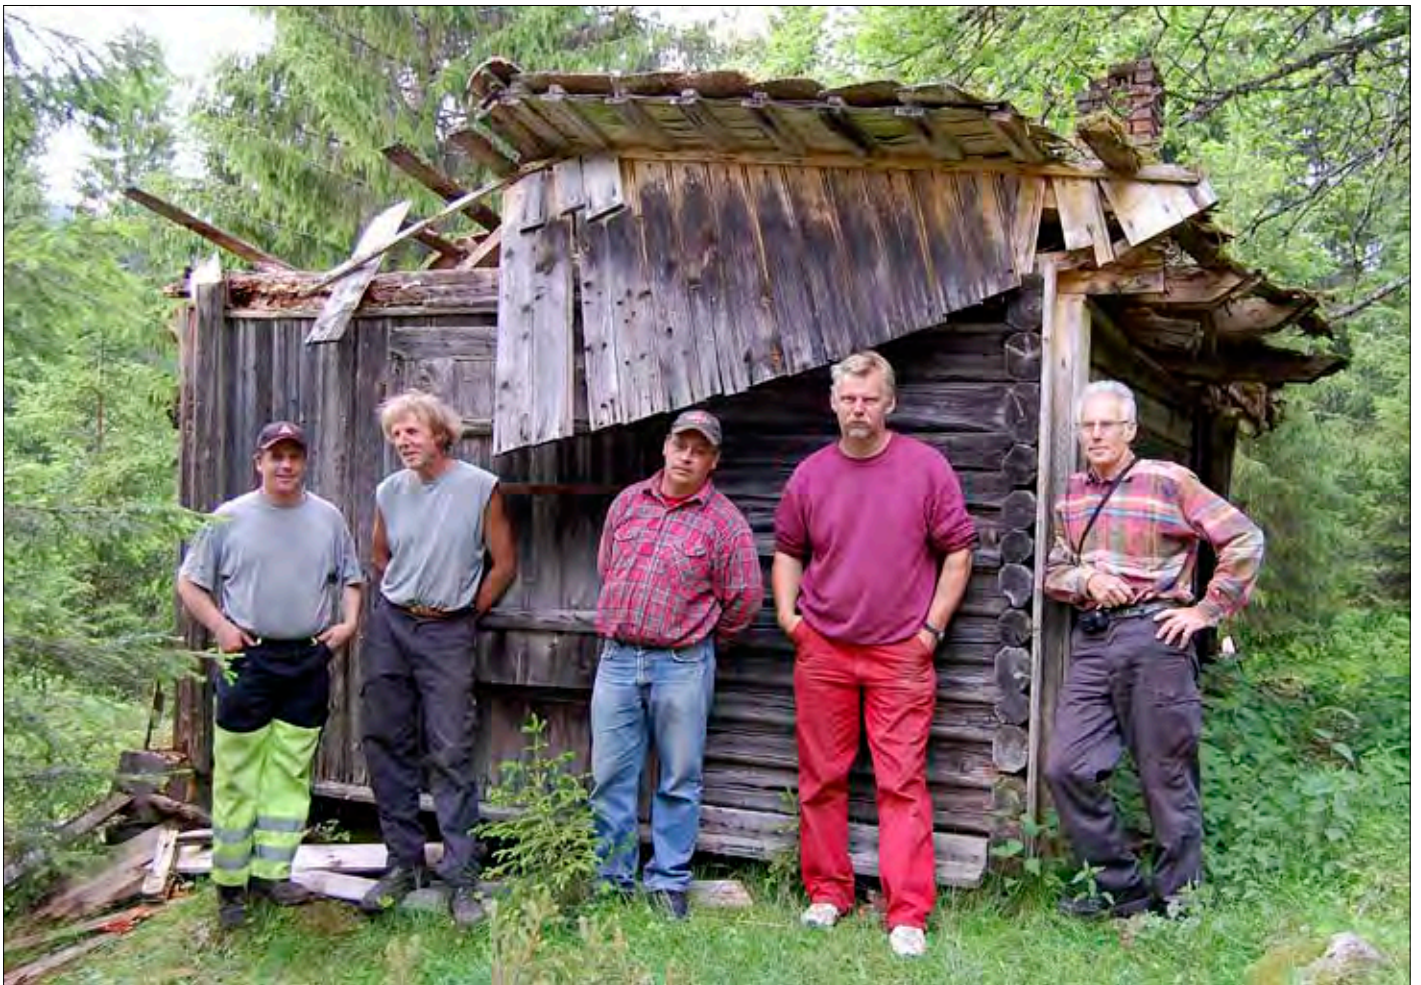
*Før istandsetting av Tåmåstugua.  
Foto: Einar Engen,  
Kulturminnefondet.*

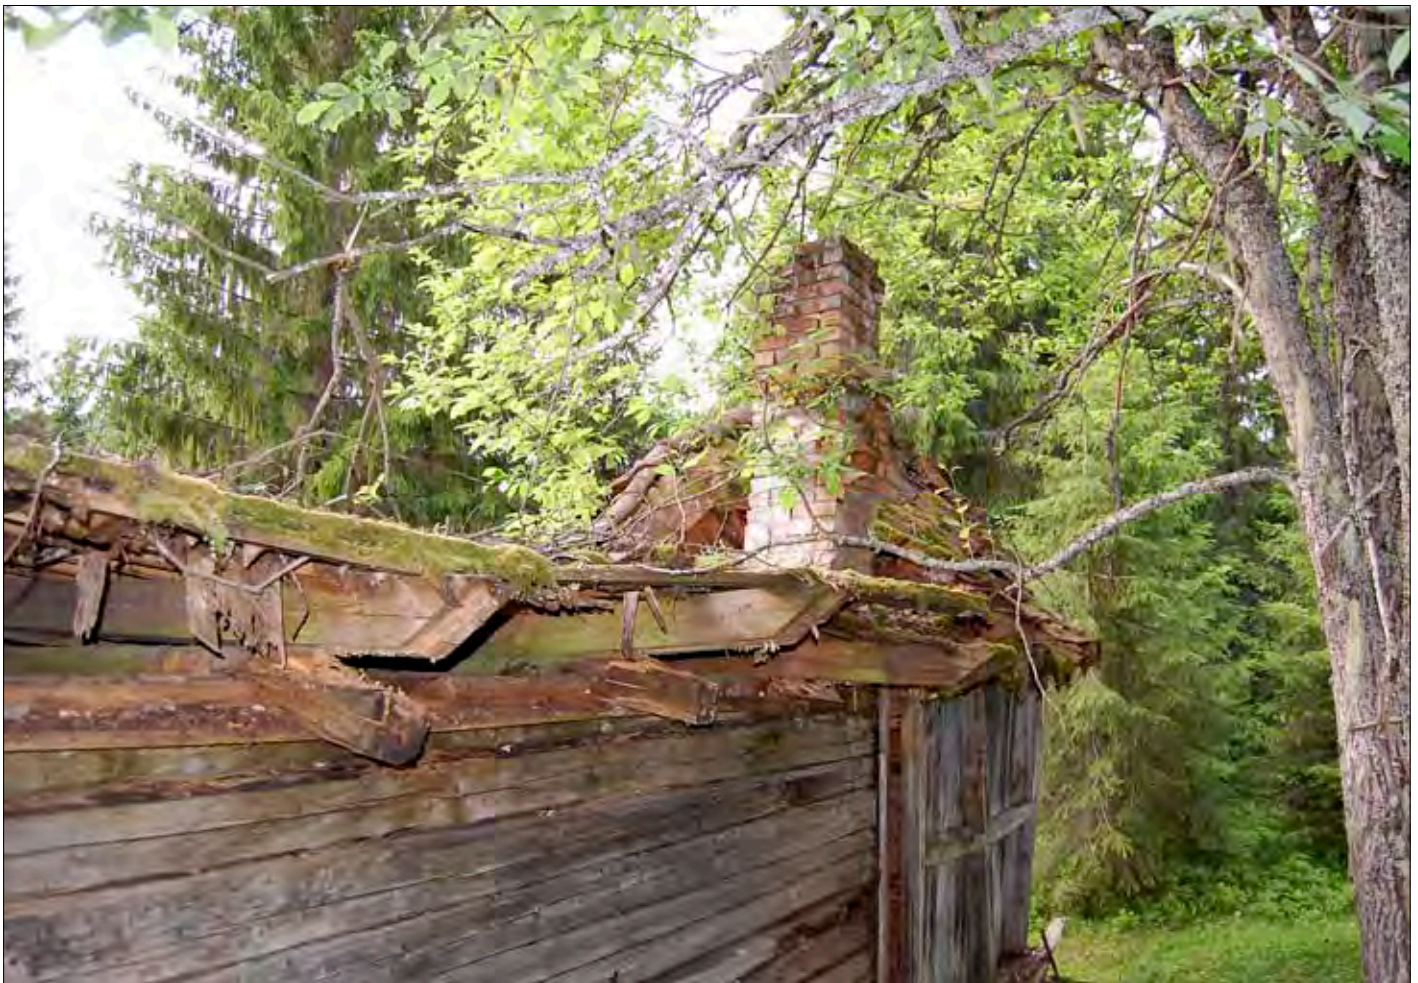
Huset er svært råteskadet.

svært store i gulv, laftverk, bindingsverk, kledning, himling og takkonstruksjon. En god del av utvendig kledning var i bra stand, takstein og murstein i pipa kunne gjenbrukes. Vinduer og dører kunne repareres. Med et skadebilde, som mange kaller «langt framskredet forfall» eller «ruin», så disse karene mulighetene i bygningen. De så et møtested for å bevare de siste rester av den bebygde kulturarven og mulighetene til å formidle historikken om det lille samfunnet, arbeidsvilkårene, bruken av inn- og utmark samt å knytte den nære historien tilbake til vandringstiden da folk dro over Totenåsen. De små boplassene på Totenåsen hadde også uthus. Tåmåsstugua hadde et lite bindingsverkhus med pulttak. I dag finnes det kun mindre rester av denne bygningen.

arbeidet bød på utfordringer. Råteskadene, som man visste var store, var nok noe større enn antatt. Med nøyaktig oppmåling og dokumentasjon under demontering kunne de lafte inn stokker i samme utforming og dimensjon som opprinnelig. Laftekassa ble derfor istandsatt med samme type teknikker og materialer som tidligere var brukt. Utvendig og innvendig kledning ble forsiktig demontert og transportert til et midlertidig lager i en garasje på Toten. Så skjedde det store uhellet – garasjen hvor bygningsmaterialene var lagret brant ned til grunnen. All opprinnelig utvendig og innvendig kledning samt listverk gikk tapt. Noen få sperrer og himlingsbord var lagret på et annet sted og gikk ikke tapt. De forsøkte å finne tilsvarende bygninger med samme type kledning som var under riving,

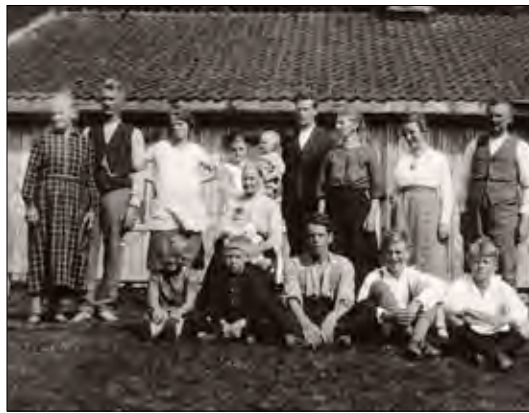
Huset var også svært råteskadet innvendig.  
Foto: Einar Engen,  
Kulturminnefondet.

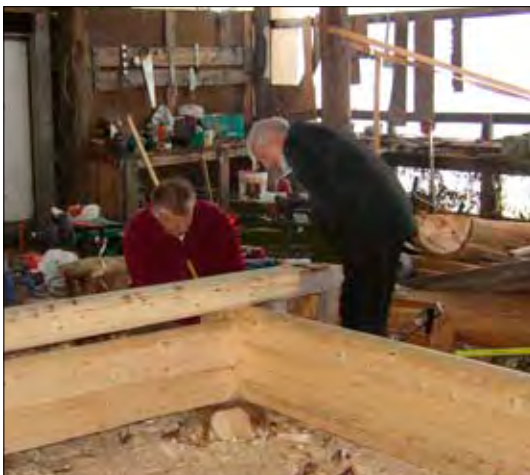
Bilde over: Under demontering av bygningen.  
Foto: Reidar Brennsæter.

Stua ble demontert høsten og vinteren 2008/2009. Laftverket ble reparert, nye laftestokker ble lagt inn i løpet av 2009 og 2010. Grunnmuren ble murt i 2010 med gjenbruk av det gamle fundamentets naturstein. Så ble den laftede delen av bygningen lagt opp. På grunn av vannårer i terrenget på oversida av huset, ble det valgt å gjøre noe mindre dreneringsarbeid samt å legge et lag med drenerende masse under huset. Etter oppsetting av laftekassa ble det

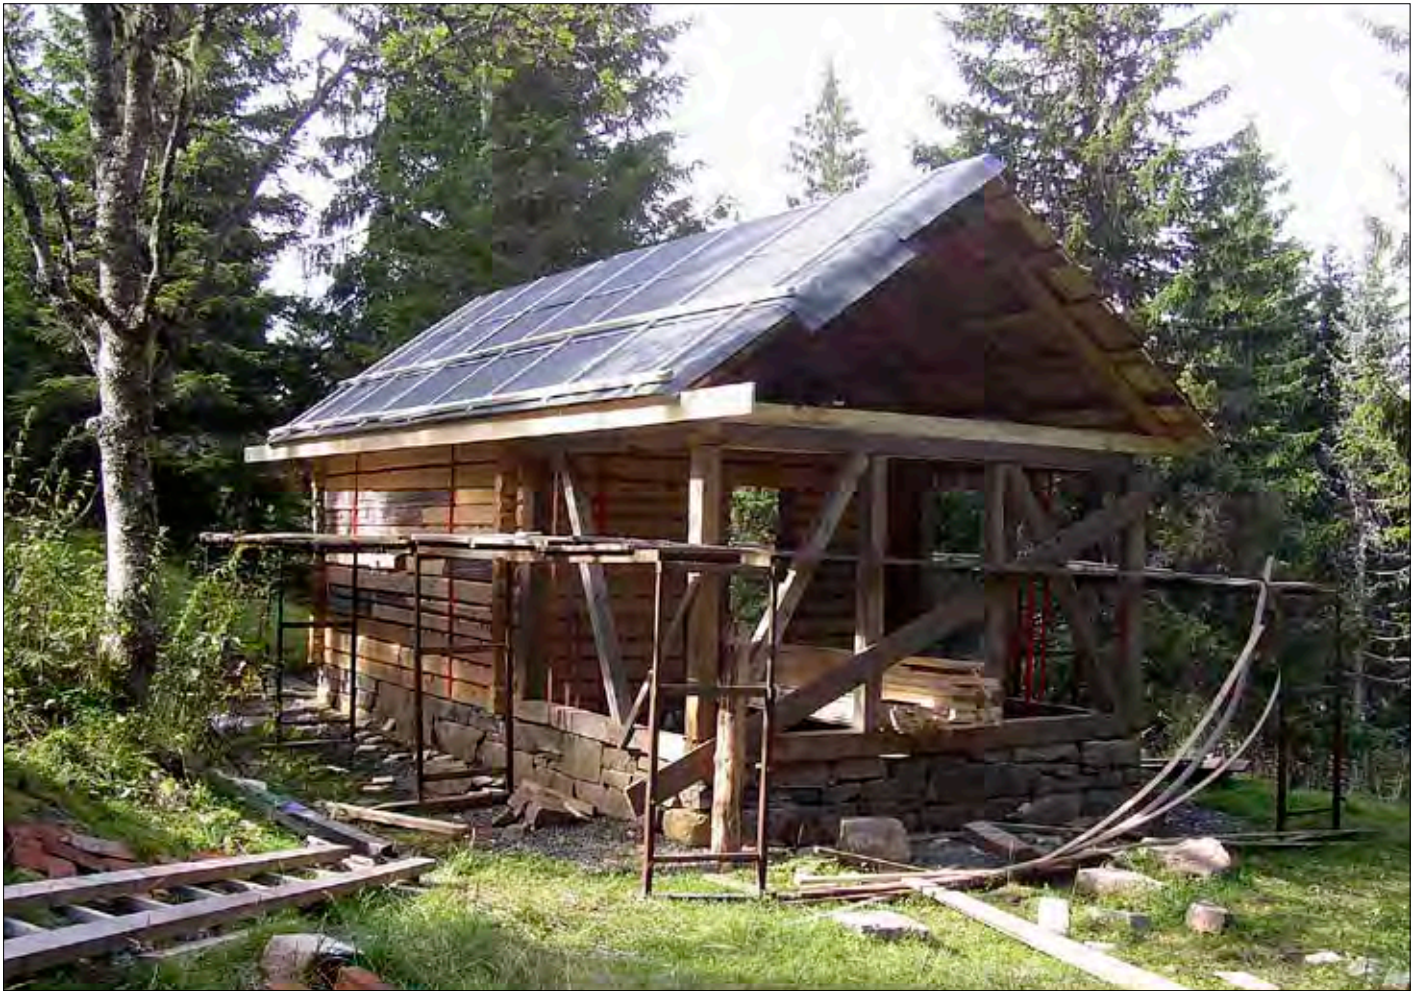
Laftekassa er oppe og bygningen begynner å ta form.  
Foto: Reidar Brennsæter.

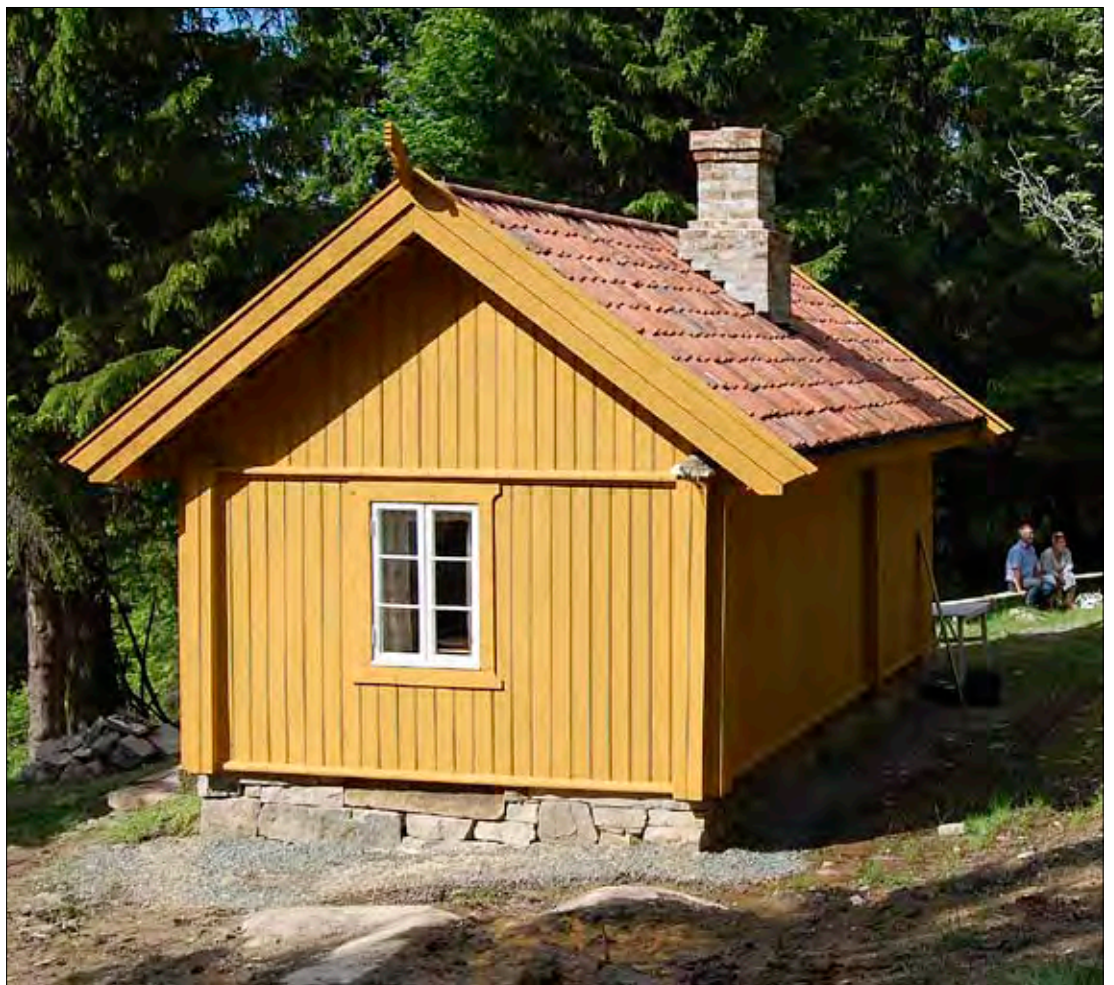
Bygningen er ferdig malt utvendig og innvendig.  
Foto: Einar Engen, Kulturminnefondet.

Huset har to rom hvor den ene delen er i laftverk og den andre i grovt bindingsverk. De sperrene og det bindingsverket som var brukbart ble gjenbrukt, utover det ble det laget rekonstruksjoner. Bindingsverket ble rekonstruert, og nye sperrebukker ble laget slik de gamle var. På sperrene ble strørbord spikret på før taket ble tekket med høvlet spon. På spontaket ble det lagt et lag med papp, sløyfer og lekter før den gamle taksteinen ble lagt tilbake. Pipa ble murt slik den opprinnelig var med gjenbruk av gammel teglstein. Gulvbjelker ble montert og stubbloftsbord spikret på disse. Sagflis ble lagt inn som isolasjon og gamle gulvbord ble spikret på bjelkelaget. Senere ble det montert ny kledning, utvendig og innvendig, lik den opprinnelige. Innvendig er kun det ene rommet panelt, selve stuerommet har synlige tømmervegger. Vinduer ble reparert og malt med linoljemaling før montering. Arbeidet med gulv, kledning, vinduer, dør og pipe ble utført i 2012.

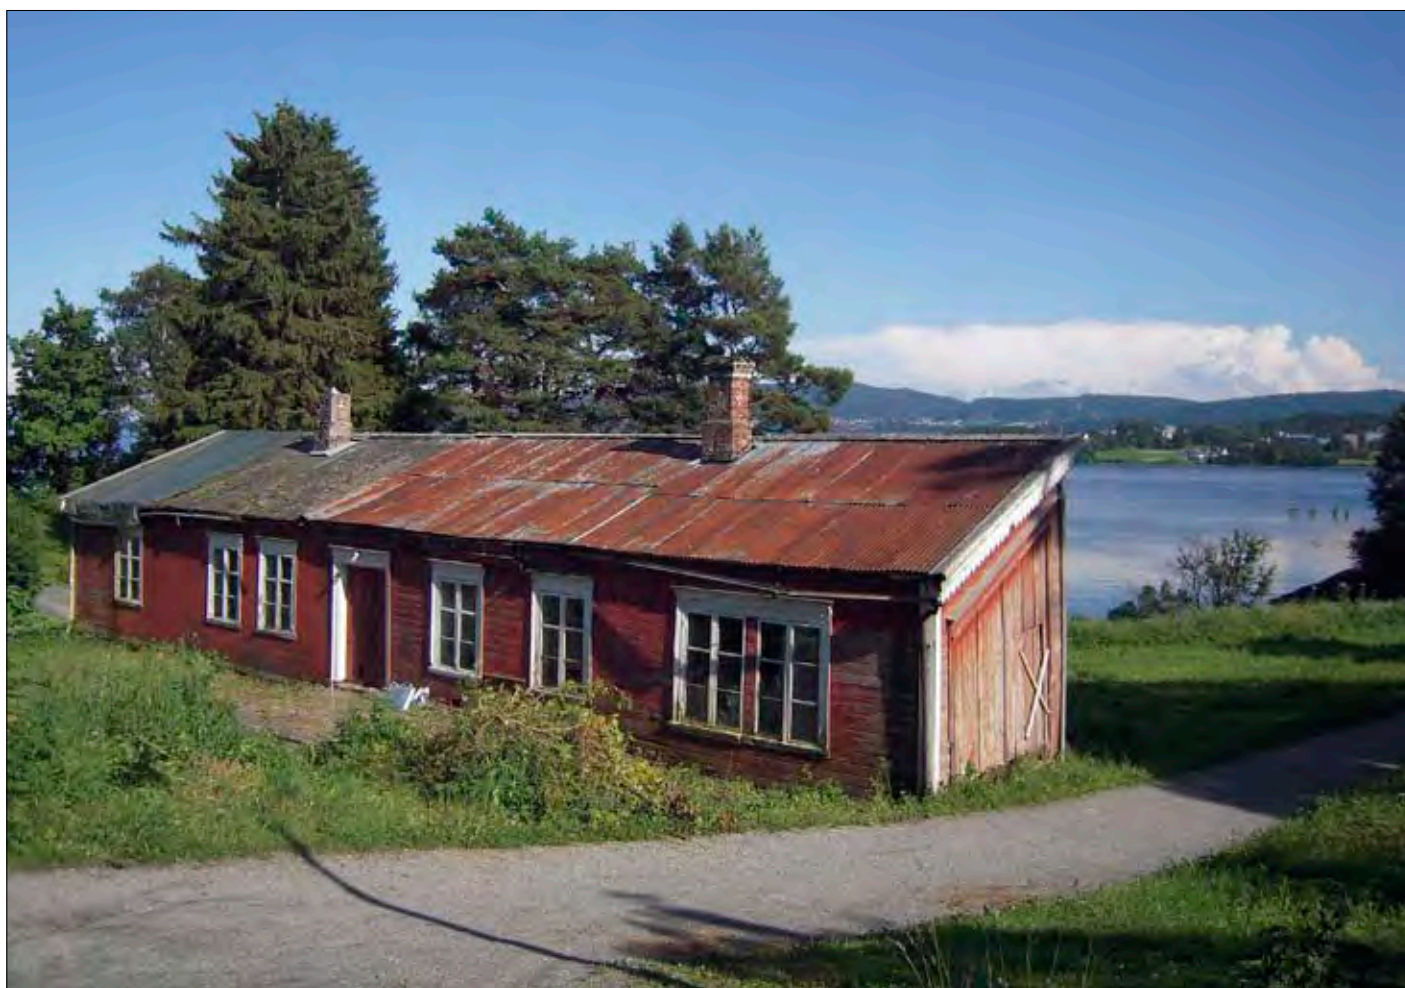
Gartneribygningen før restaureringsarbeidene tok til. Ladestien går tett inntil bygningen.

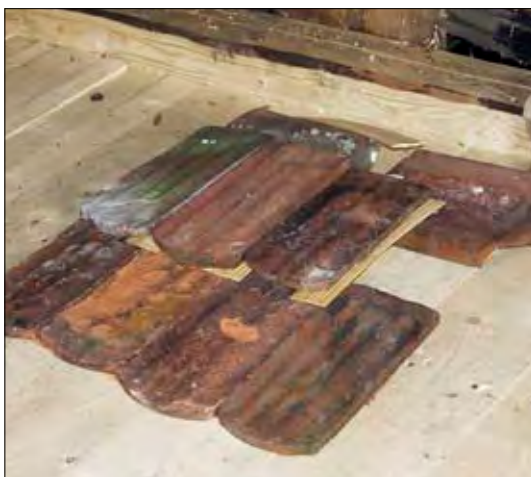
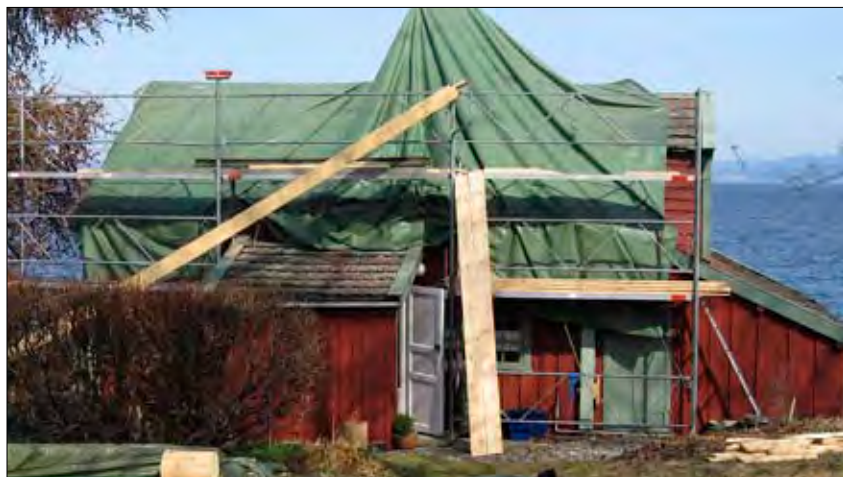
*Bildet under til høyre:  
Istandsettingsarbeid av taket.  
Foto: Erik Jondell.*

*Bildet under til venstre:  
Tradisjonelt ble beverhalestein  
lagt med takstikker som  
tetting under teglen.  
Eksempel fra Sundnes,  
Inderøy, Nord-Trøndelag.  
Foto: Domkirkeodden,  
Einar Engen.*

Eksisterende takstein, beverhale, ble forsiktig demontert. Da mange av steinene hadde vært utsatt for frostsprengninger, tålte de rett og slett ikke demonteringen. Dette førte til at det var langt

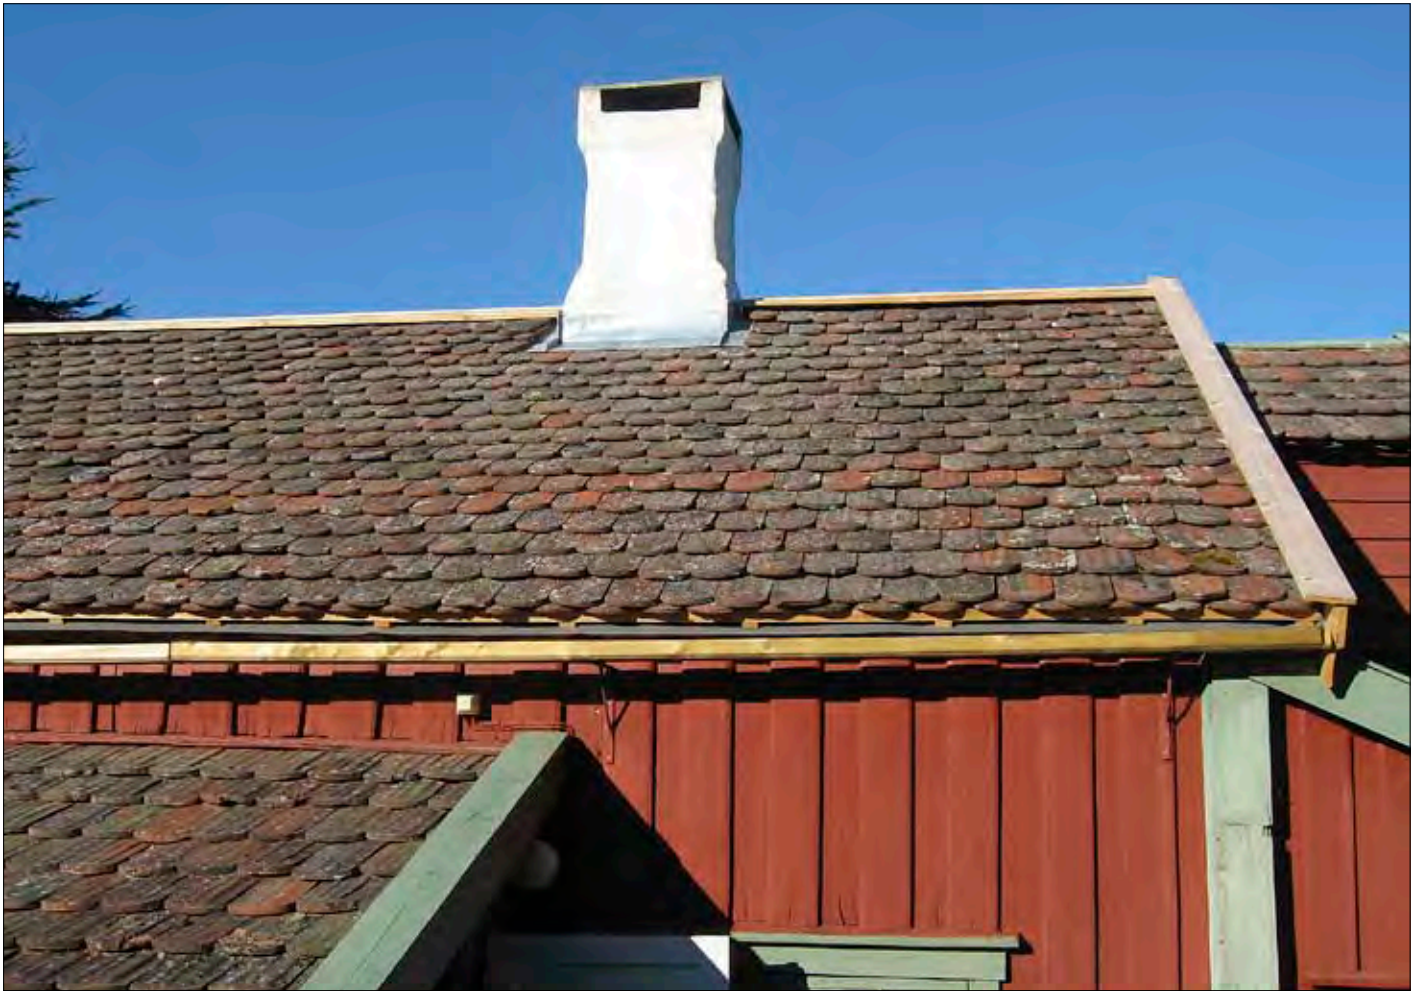
På sensommeren i 2007 ble det oppdaget at taket på Fiskerhytten var svært dårlig. Tanken om å søke tilskudd hos Norsk Kulturminnefond oppstod dermed. Hovedtaket hadde vesentlige råteskader. Tak på «tilbygg» ble fornyet i 2000 og var dermed i bra stand.

Nytt tak er på plass.  
Bildene viser framsiden  
av huset.  
Foto: Erik Jondell.

steinene. Eier ønsket å legge steinen med godt feste, noe som utelukket spontekke. Etter drøfting med Kulturminnefondet, ble det besluttet å legge steinen helt i forband, uten spontekke.

ling rundt pipa, slik at alle åser igjen fikk bærende funksjon. På den andre siden fryktet man at de fire åsene og mønsås var skadet av råte. Dette var imidlertid ikke tilfelle, og disse trengte derfor ikke skiftes. Det ble montert helt ny taktro, og papp og lekter ble lagt oppå denne. I tillegg ble det montert nye vindskier, israft og mønebord. Alt nytt treverk ble malt med linoljemaling.

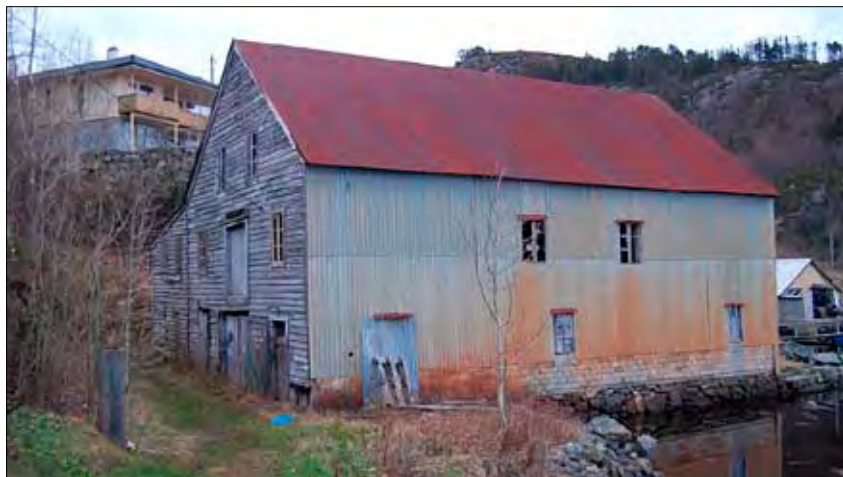
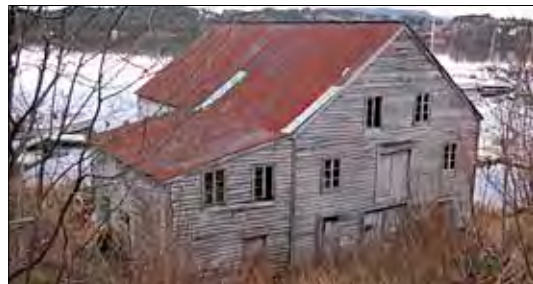
Sjøbua hadde behov for omfattende restaurering.  
Foto: Kristin Aase Skagen.
