# Kulturminnefondets bidrag sikrer mangfold – eksempler til inspirasjon

Norsk Kulturminnefond

2012

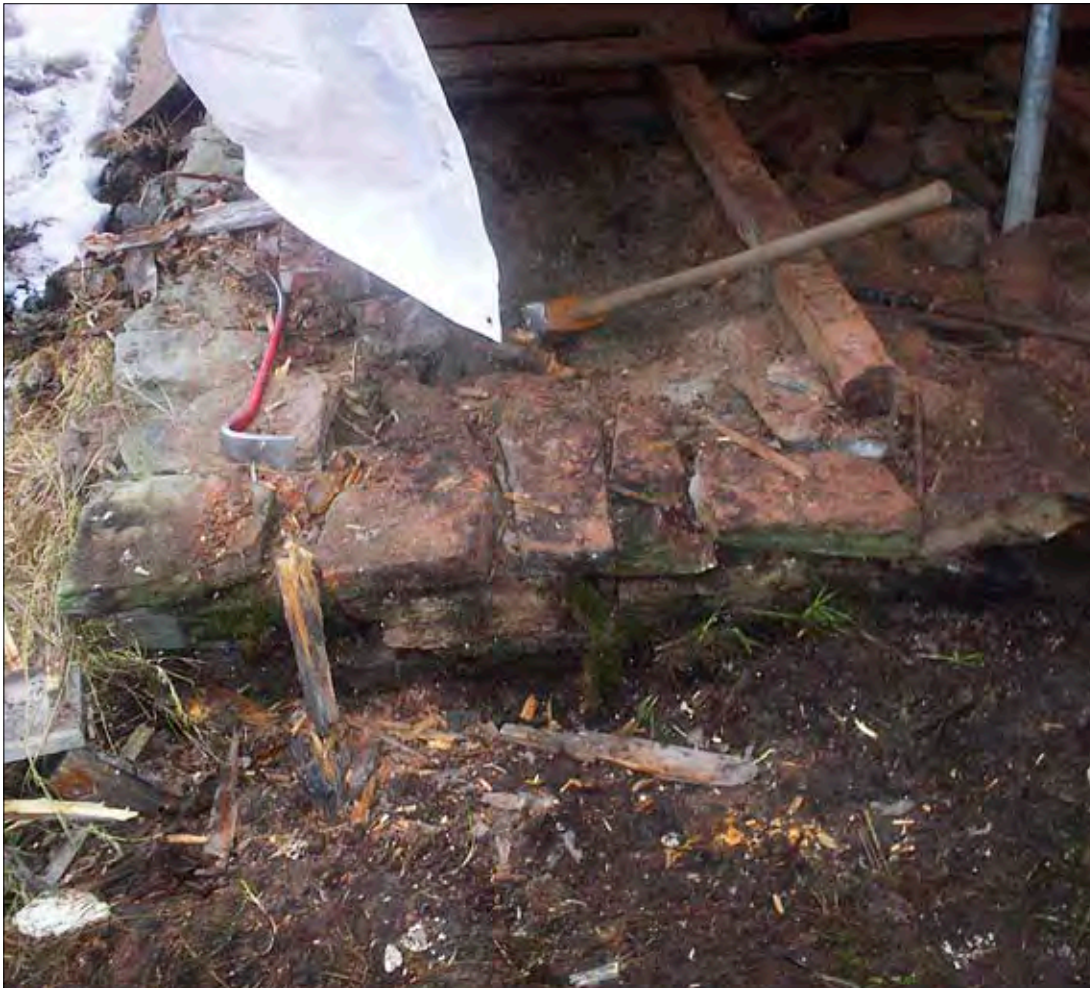
Den gamle tørmuren hadde behov for istandsetting.  
Foto: Haakon Aase.

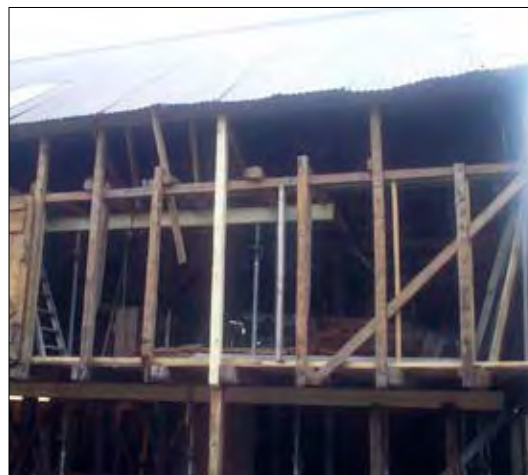
Arbeidet er i gang. Kun skadet virke skiftes ut.  
Foto: Haakon Aase.

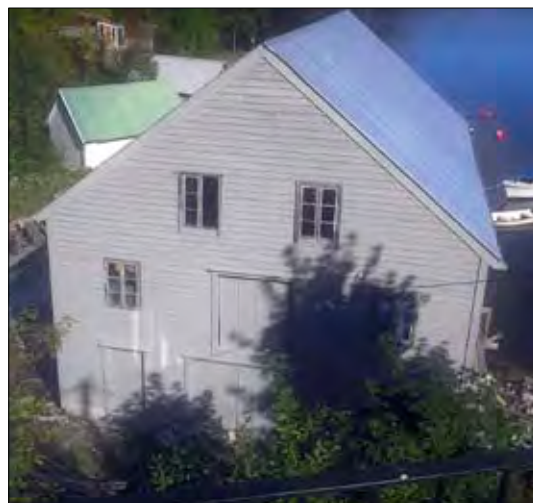
*Bildet viser vestgavlen. De gamle vinduene står fortsatt i. Disse skal våles og restaureres. Vestveggen er kledd opp igjen med gammel kledning, og malt. Foto: Haakon Aase.*

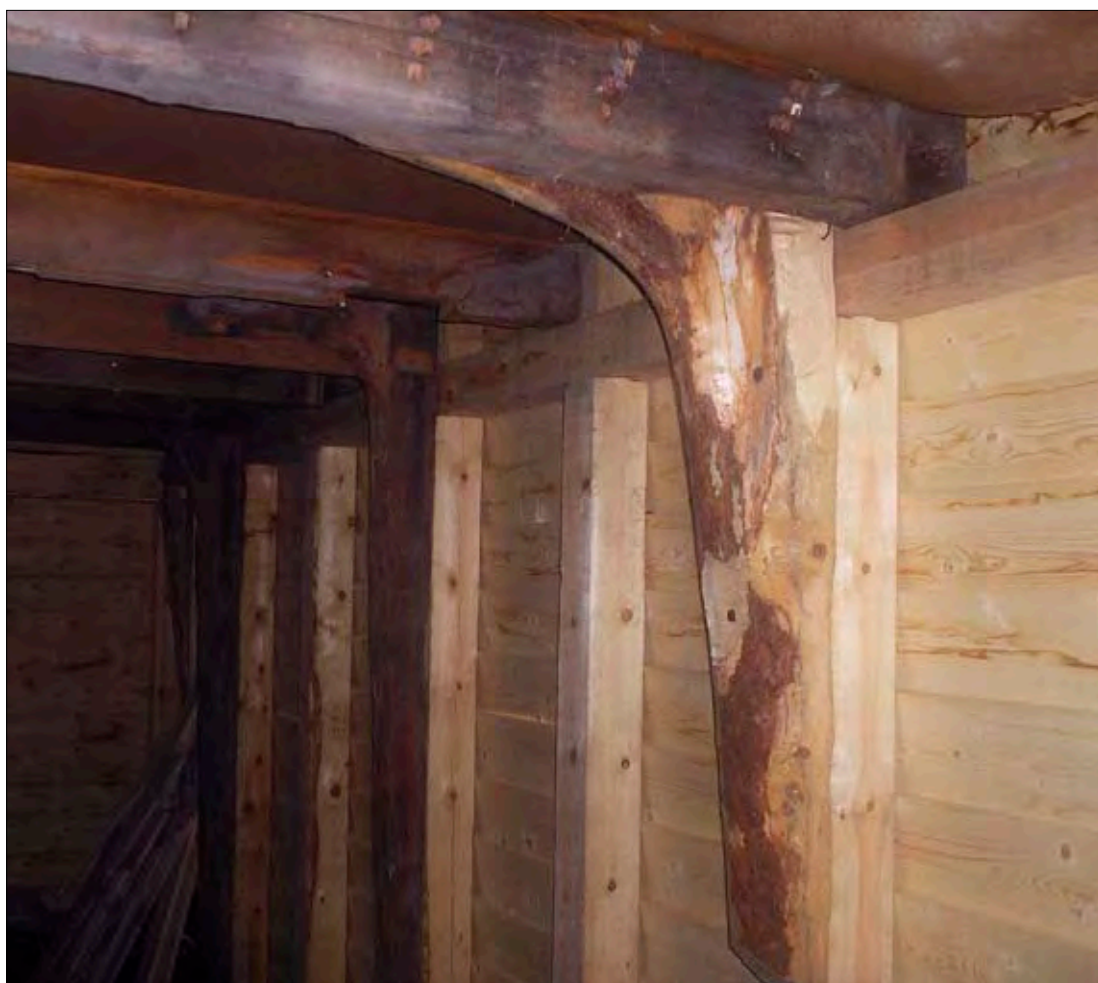
*Detalj fra sørveggen inne. Et rotkne mangler, mens et nylagd er satt inn. Foto: Haakon Aase.*

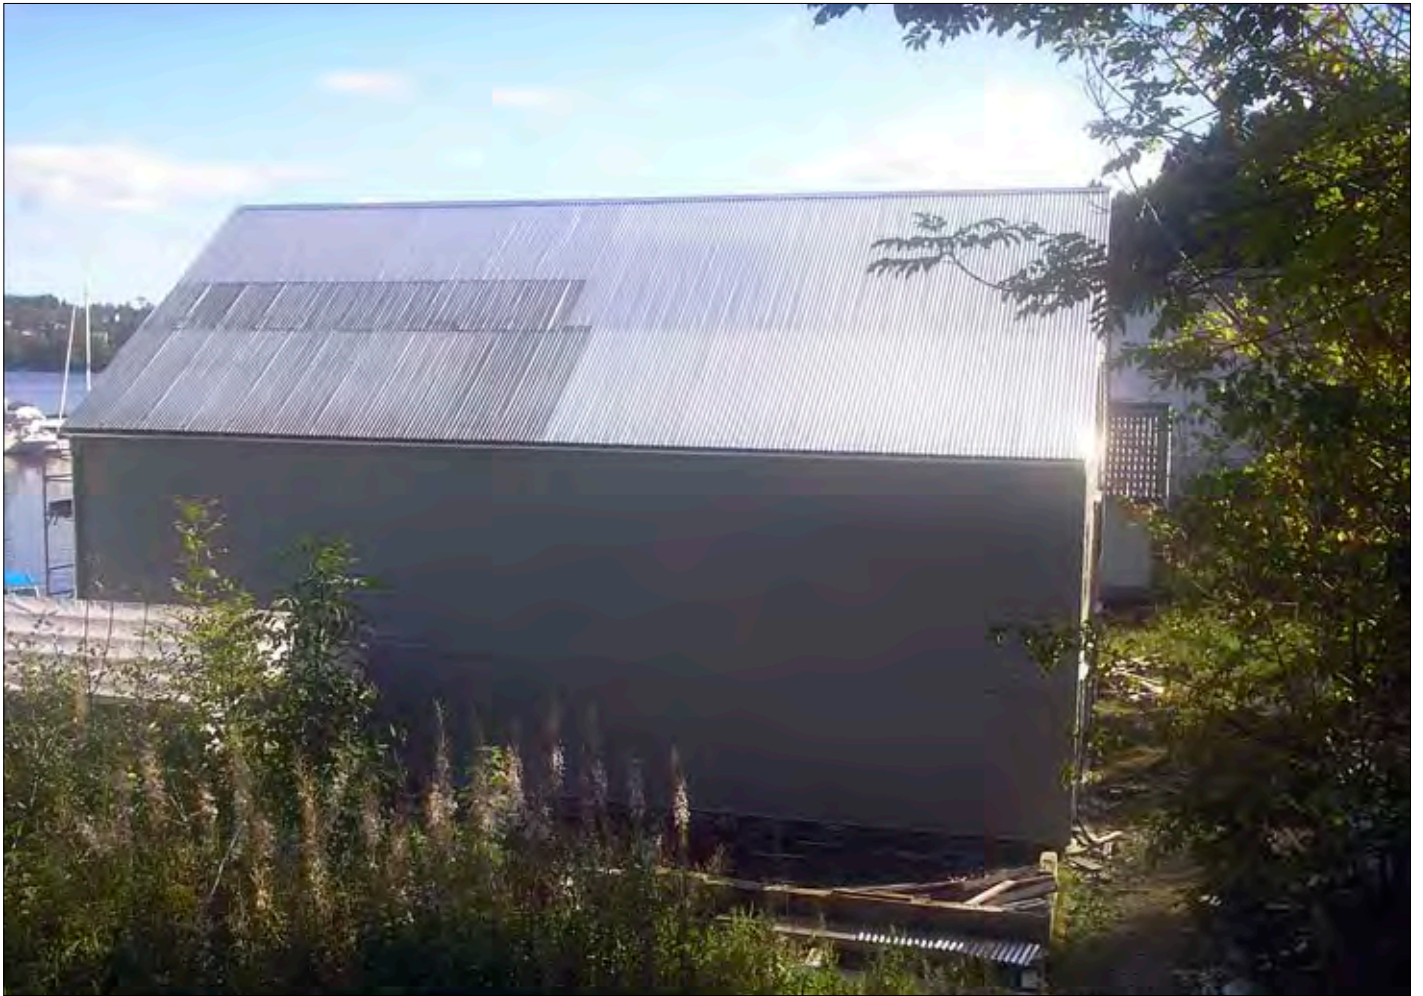
*Nordveggen er ferdig malt med opprinnelig malingstype, linolje, og farge. Åpninger for vindu er ennå ikke utskjært. Foto: Haakon Aase.*

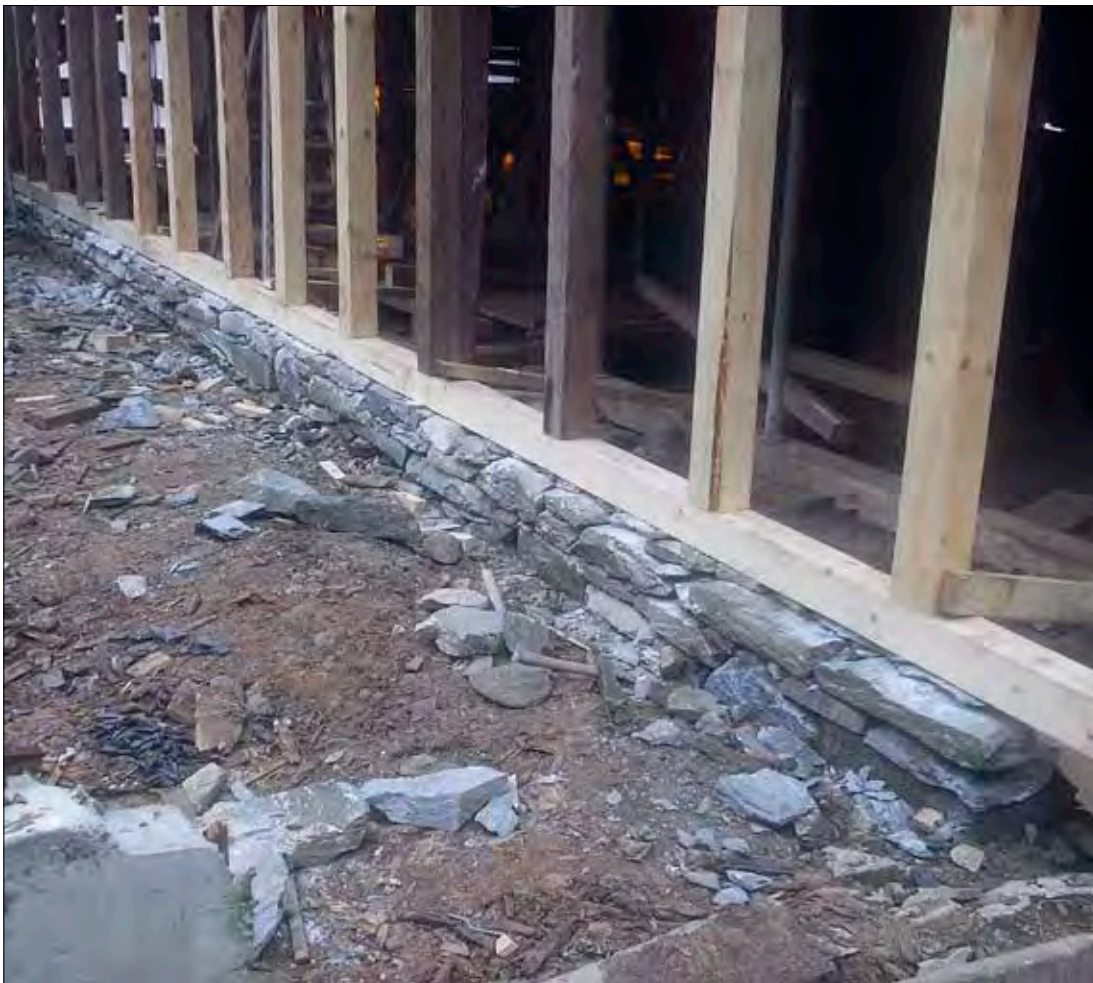
*Tørrmuren er ferdig restaurert. Foto: Haakon Aase.*

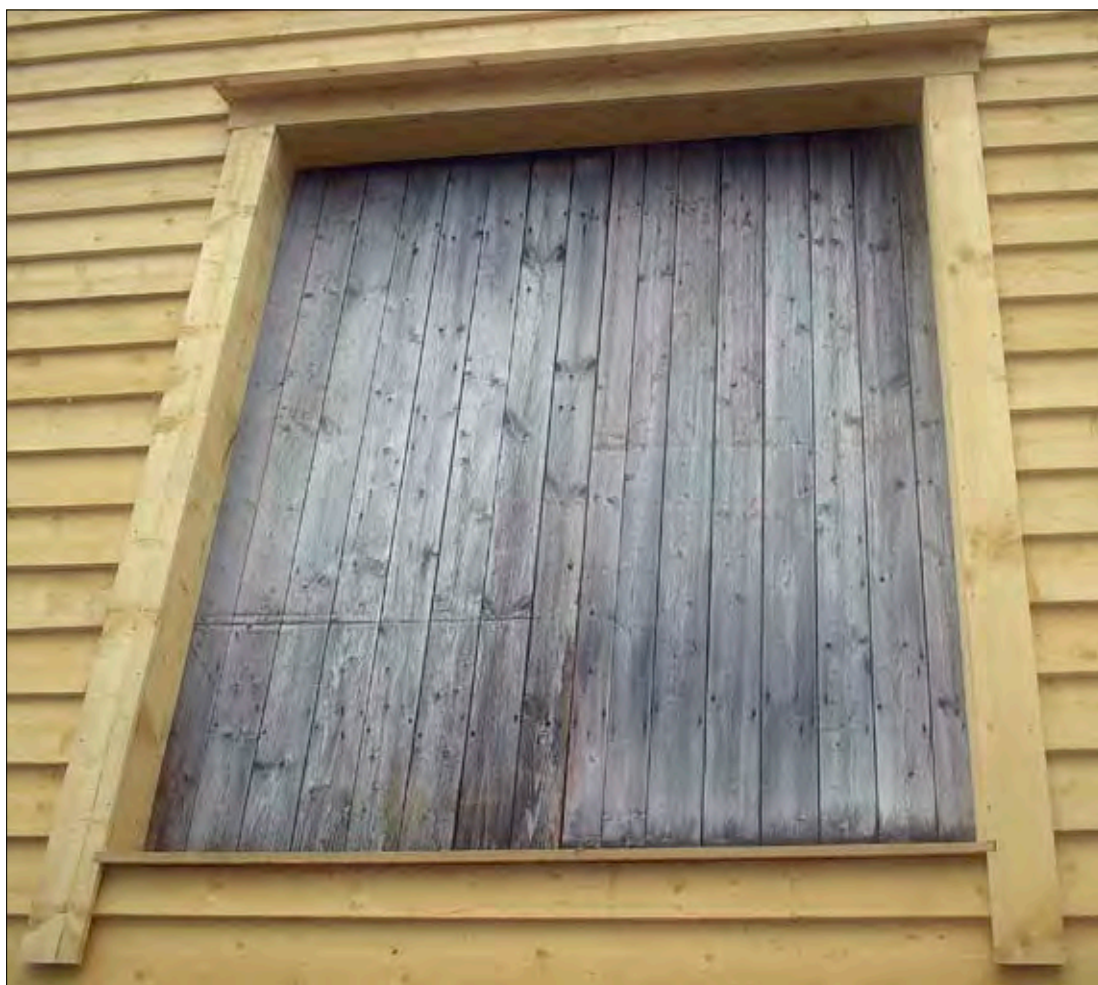
Gjenbruk av gammel dobbeldør.  
Foto: Haakon Aase.

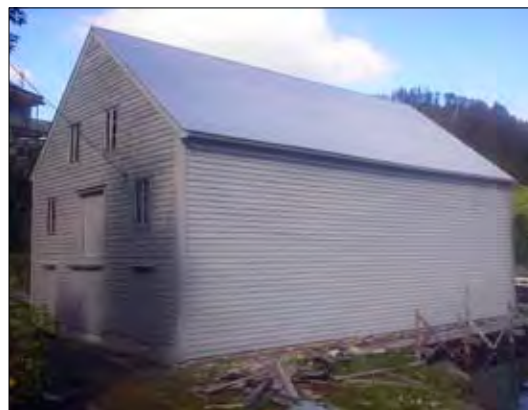
Veggene mot vest og sør. På vestgavlen er gamle dører gjeninnsatt, mens langsiden mangler utskjæringer for vinduer.  
Foto: Haakon Aase.

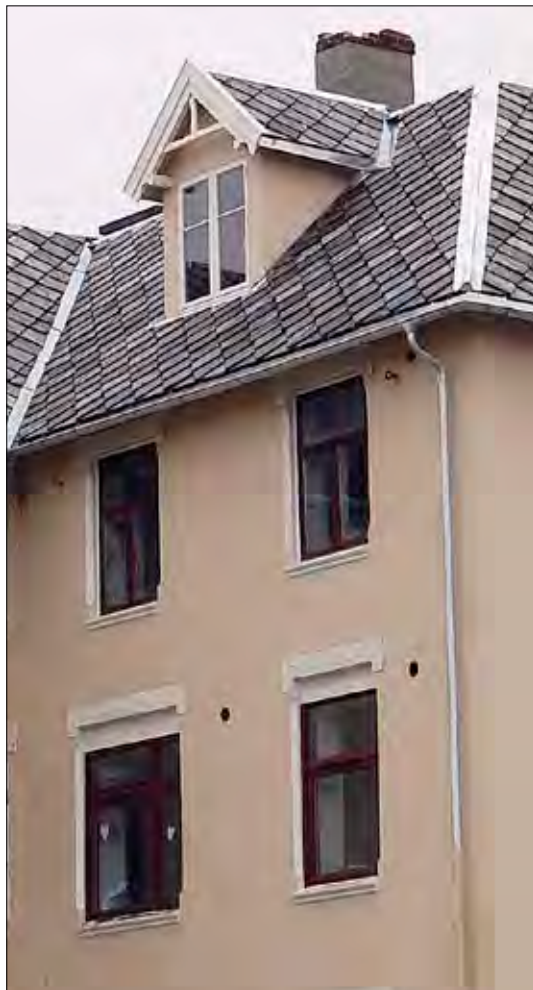
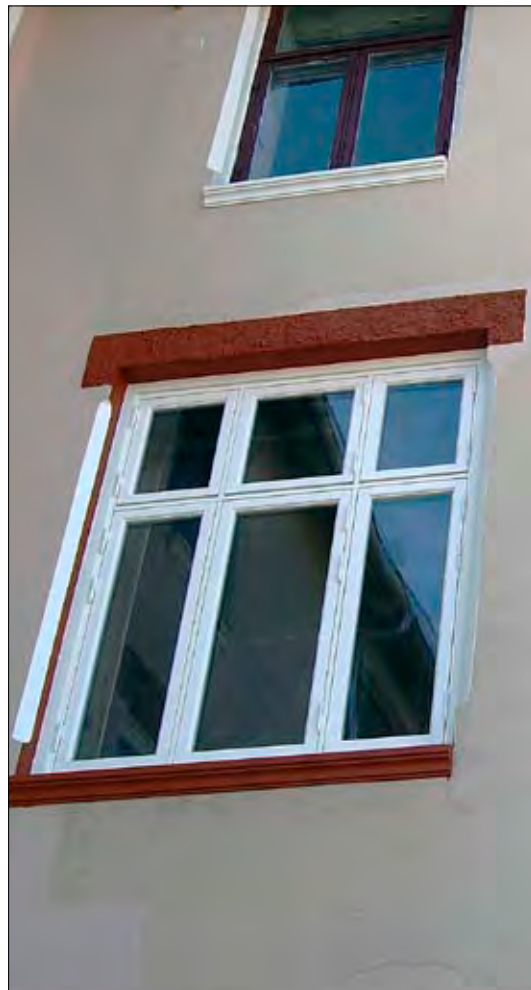
Bildene over til høyre viser før og etter istandsetter av vinduer.

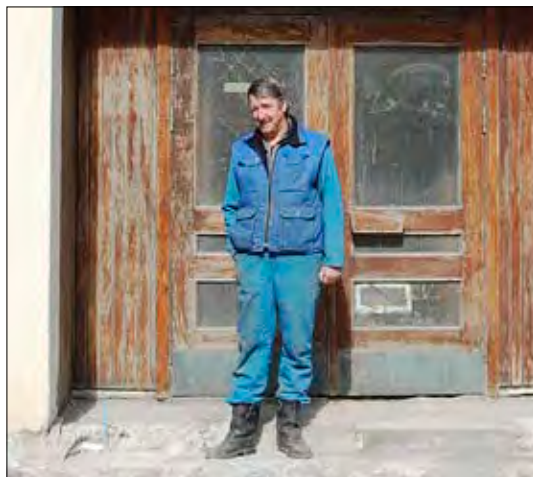
Inngangsdør før restaurering. Her med Bjørn Bertheussen, eiers far.

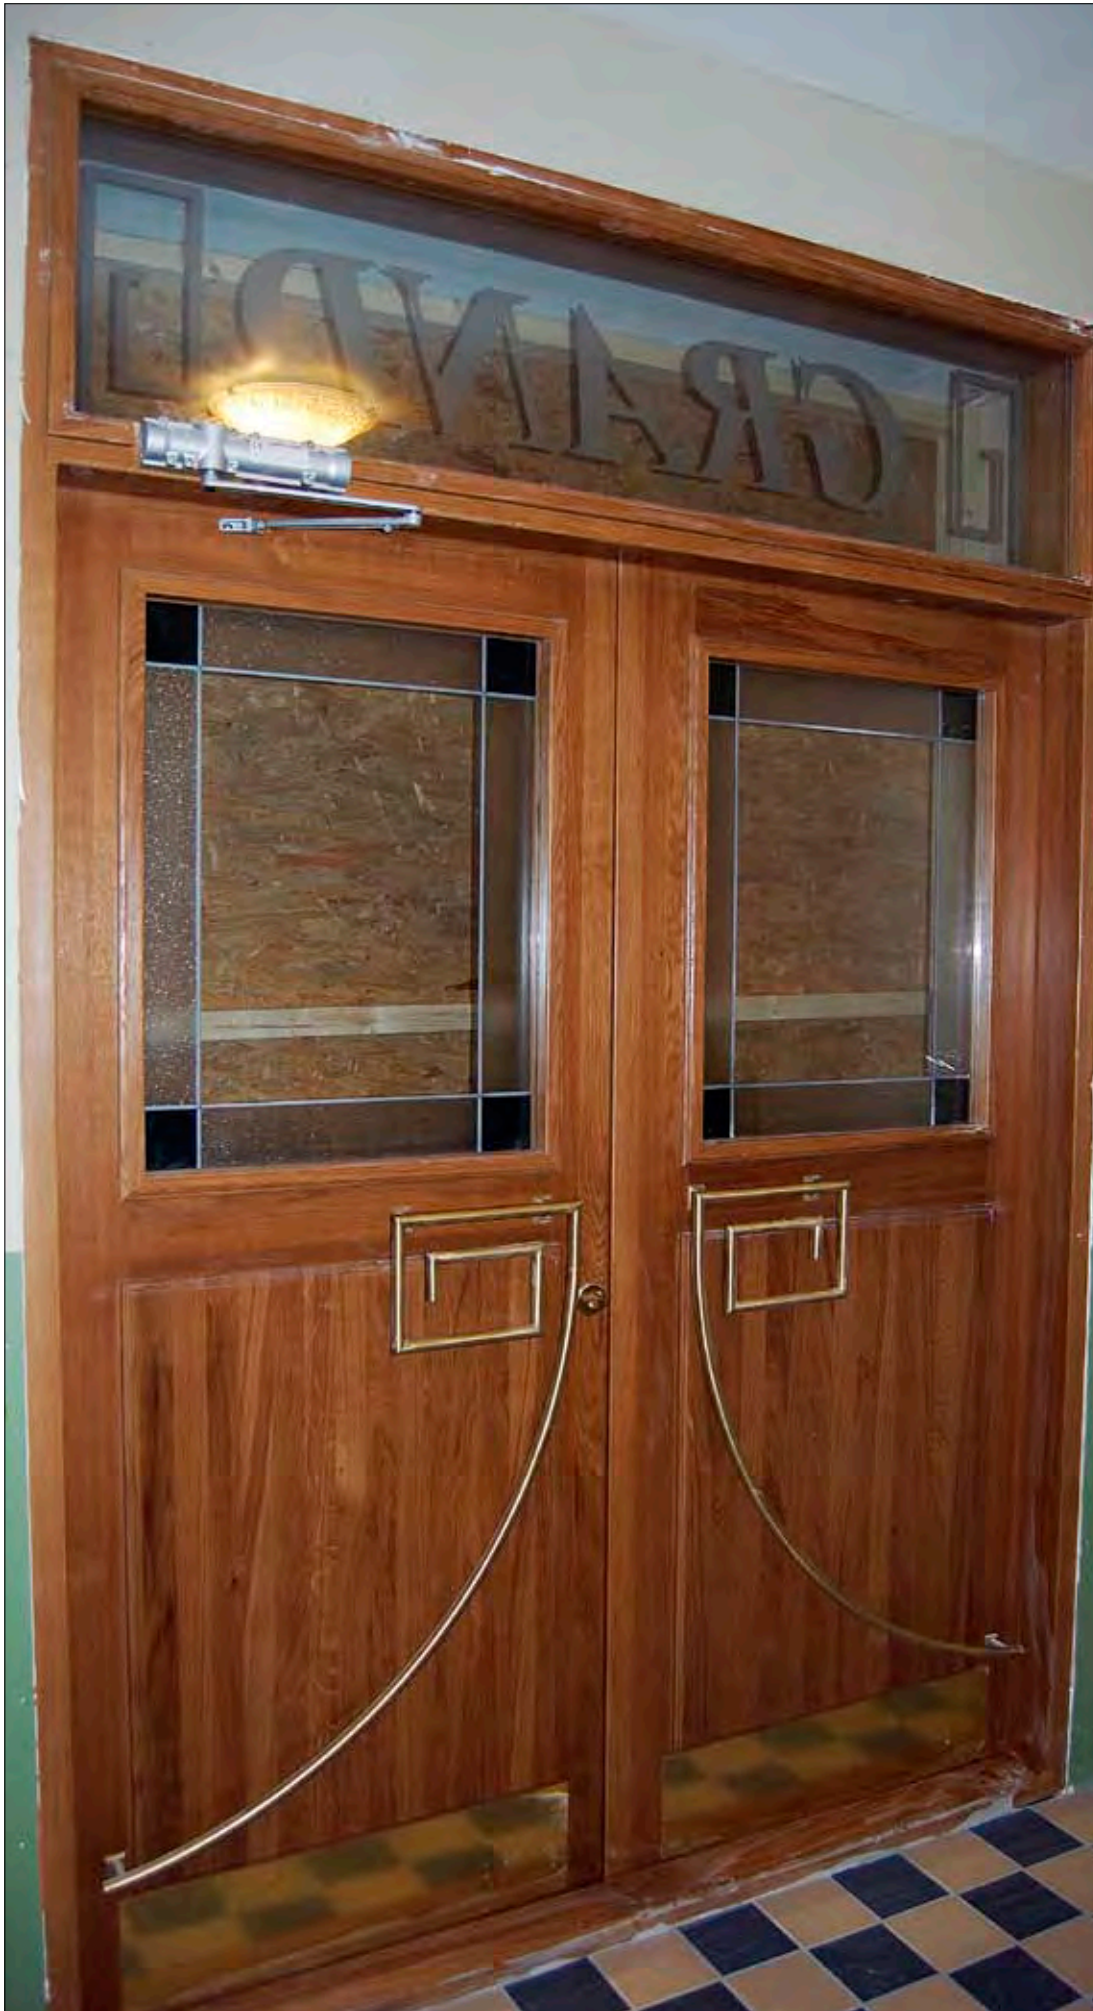
Den spesielle inngangsdøren ferdig renoverert på innsiden. Grunnet usikkerhet om opprinnelig utforming, er formspråket hentet fra innvendig og originalt trappegelender. Foto: Einar Engen, Kultruminnefondet.

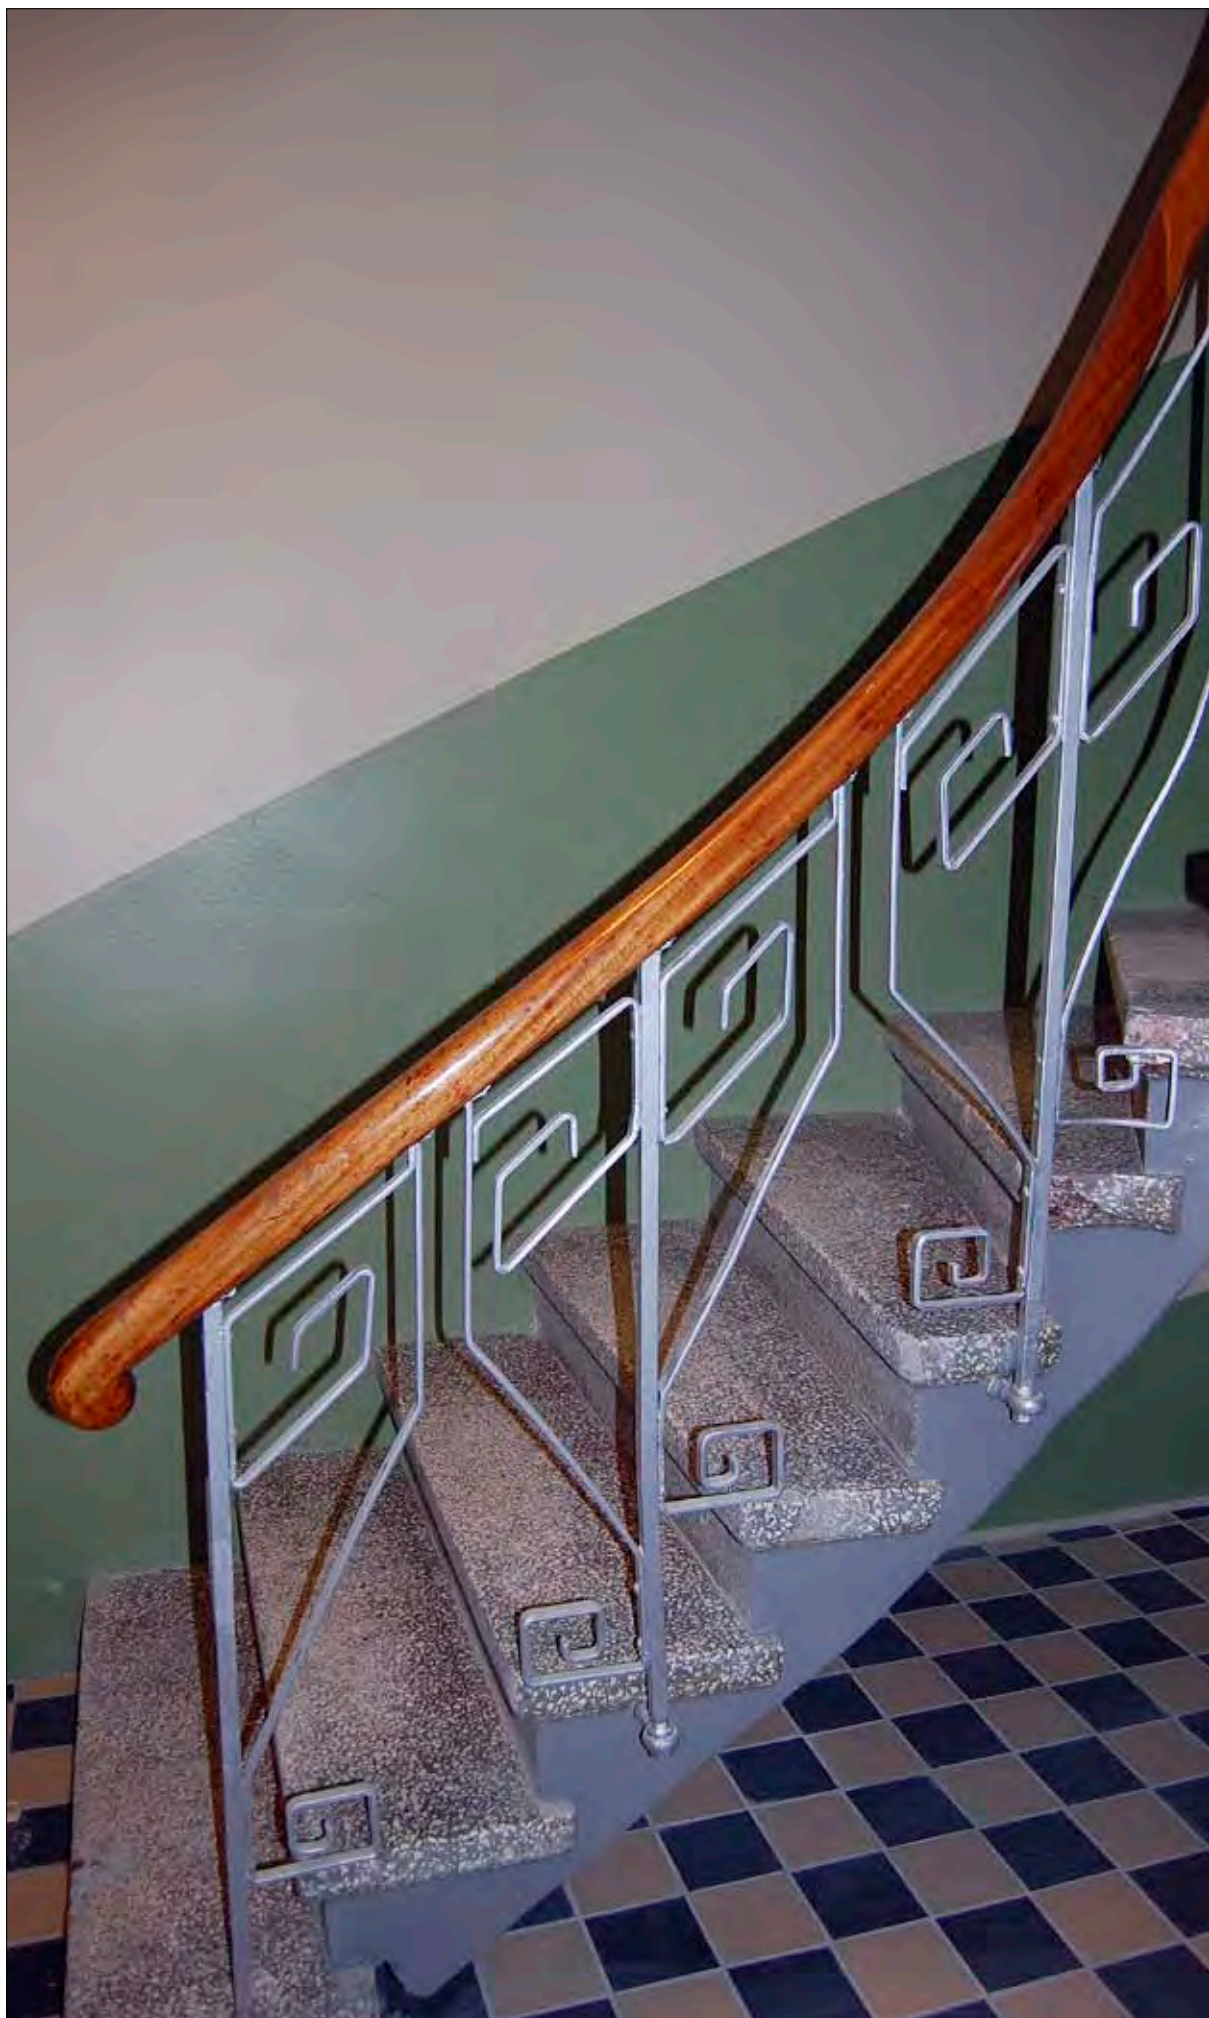
Detalj fra innvendig  
trappegelender.  
Foto: Einar Engen,  
Kultruminnefondet.

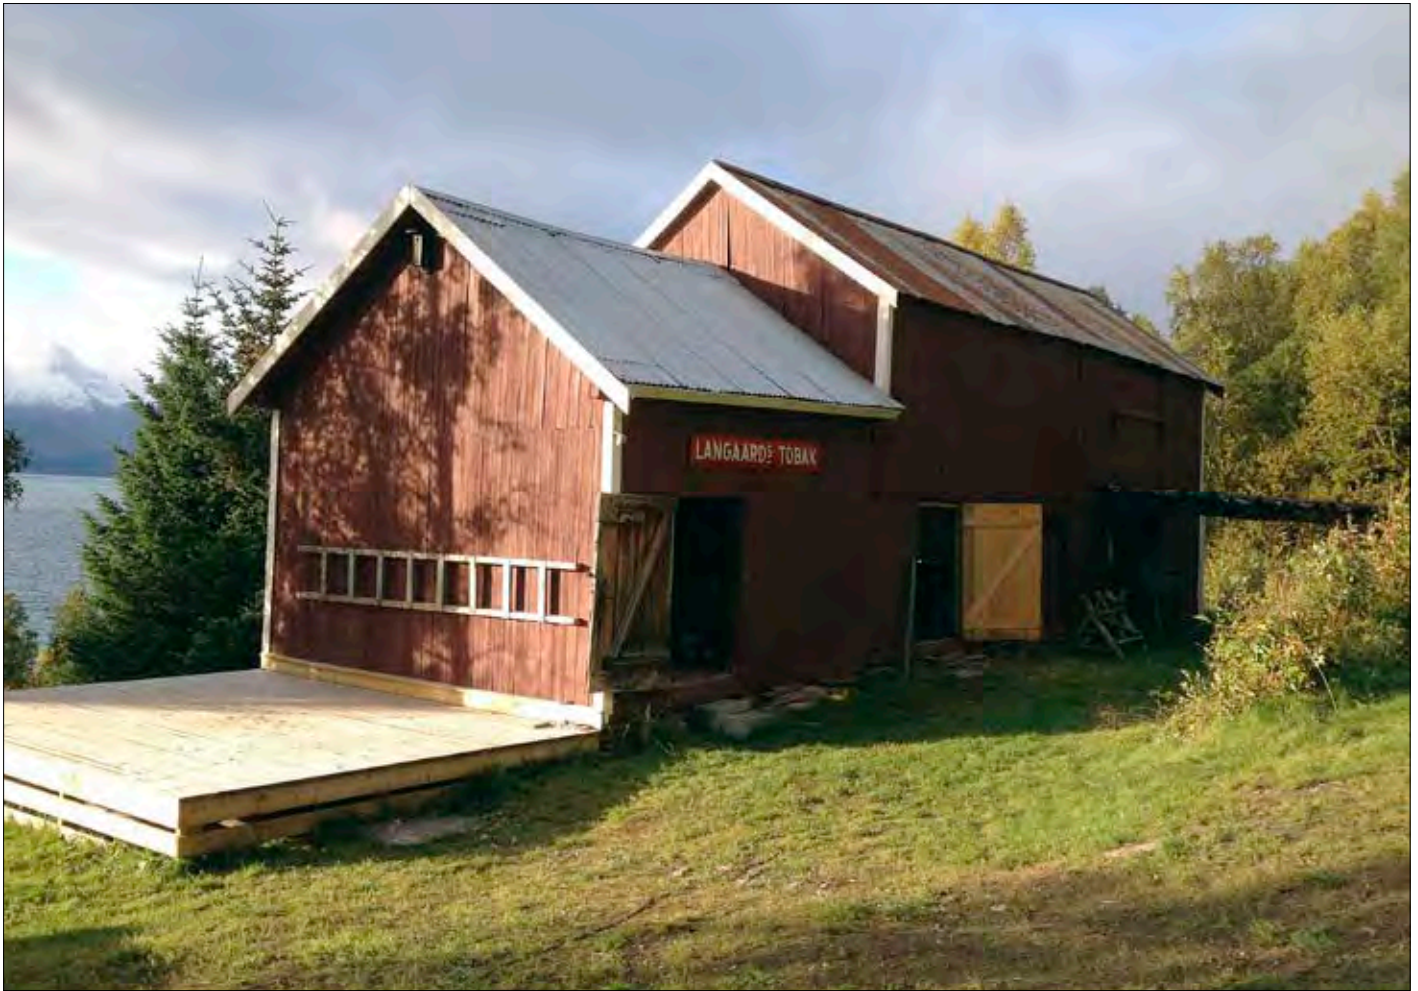
Fjøset ferdig restaurert.  
Foto: Bjørn Langgård

hovudbygget hadde blitt rive ned grunna angrep frå skadedyr og alvorlege roteskadar. Fleire dører var delvis øydelagde og fleire vindauge var i dårleg tilstand. Fjøset hadde også roteskadar på svillstokkar, golvet på låven var øydelagt og låvebru mangla. Ved uthuset var vindauge og dør knust, taket mangla nokre skifersteinar, og også her var det tilfelle av rote. Utvendig var heile gardstunet prega av manglande vedlikehald der både brønnhus, gjerde og grind var forfalne. Det var også behov for drenering i tilknytning til hovudhus, uthus og fjøs. Restaureringsprosjektet for gardsbygga blei påbegynt i 2006 og avslutta i 2009.

Prosjektnr	Prosjektnavn	Tilskuddsmottaker	Kommune	Fylke	Tilsagn
08325	Sieidigenta - gårdstun	Bjørn Langgård	Kåfjord	Troms	108 000
<b>Tiltak</b>					<b>Status</b>
Tilskudd gis til utskifting av råteskadet treverk i omsøkte bygninger, omlegging av bølgeblikktak, ny pipe over tak og gjenoppsetting av tilbygg til våningshus slik tiltakene er beskrevet i søknaden.					Slutført
Prosjektnr	Prosjektnavn	Tilskuddsmottaker	Kommune	Fylke	Tilsagn
09263	Sjøsamisk sjøbu fra 1860 i Sieidigenta	Bjørn Langgård	Kåfjord	Troms	40 000
<b>Tiltak</b>					<b>Status</b>
Tilskudd gis til demontering av bu for utskifting av skadet tømmer i vegger, restaurering av dør og kopi av originalt vindu, utskifting av gulv, reparering av steinfundament, retekking av torvtak, samt rydding av vegetasjon.					Slutført

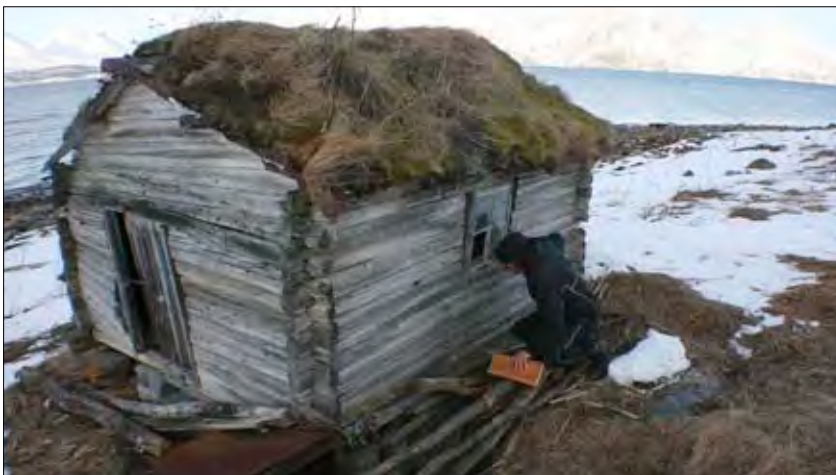
Før restaurering var sørveggen skeiv, og nokre tømmerstokkar var roteskadde. Tekking av torvtak, rydding av vegetasjon og reparasjon av steinfundament var det også behov for. Med dør og vindauge stod det likt stilt som med mange av dei andre husa på tunet, dei vart delvis knuste og skeive.

Ei sjøbu i forfall. Her før restaureringsarbeidet er påbegynt.  
Foto: Bjørn Langgård

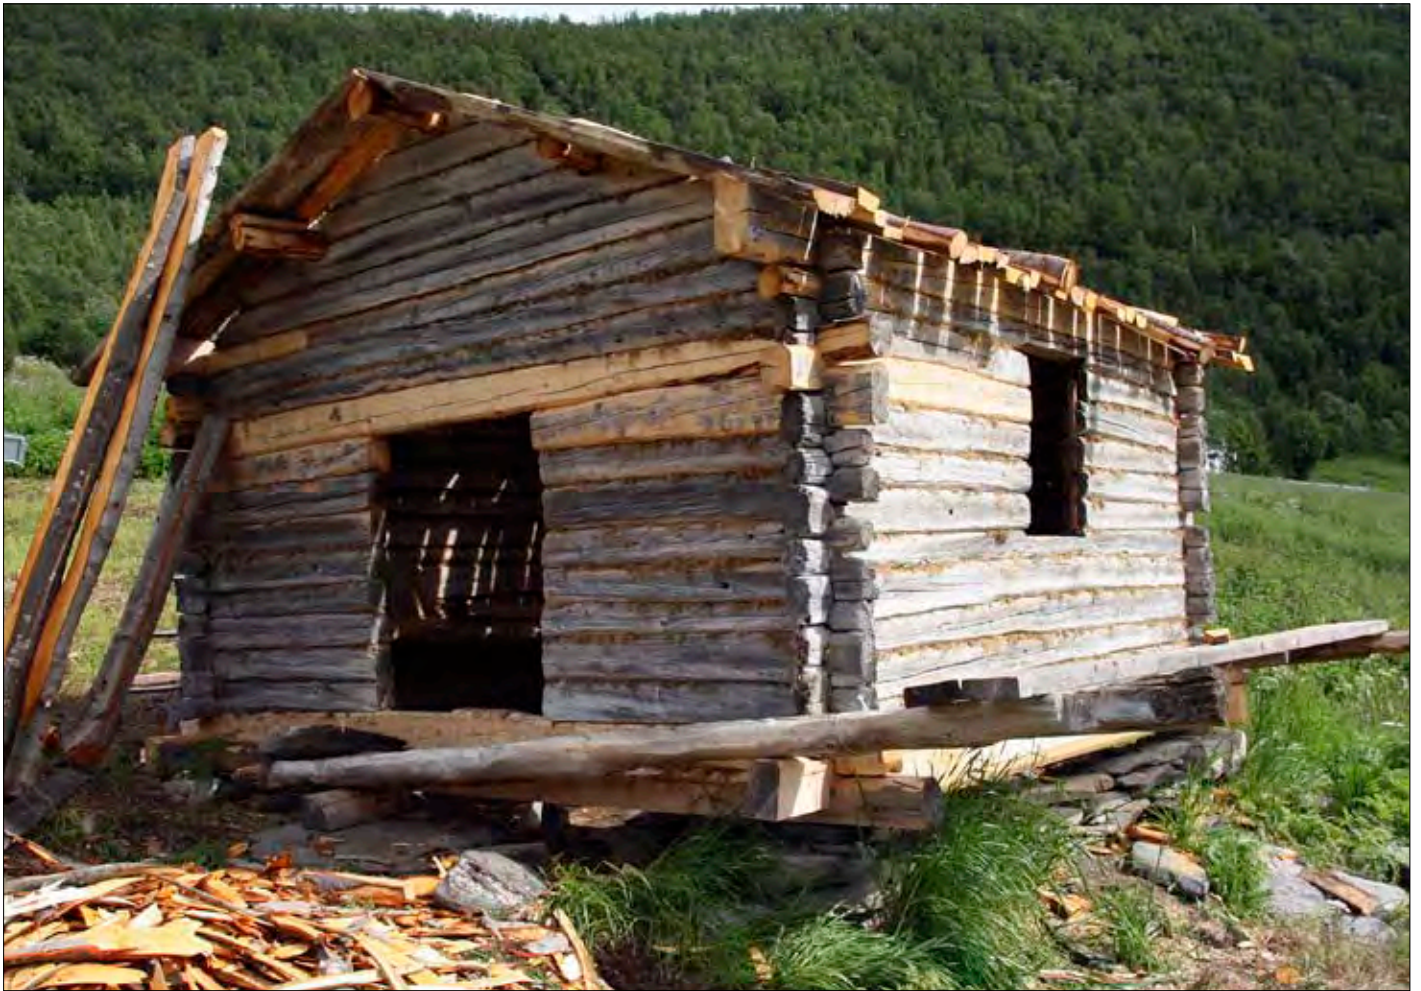
*Under restaurering.  
Foto: Bjørn Langgård*

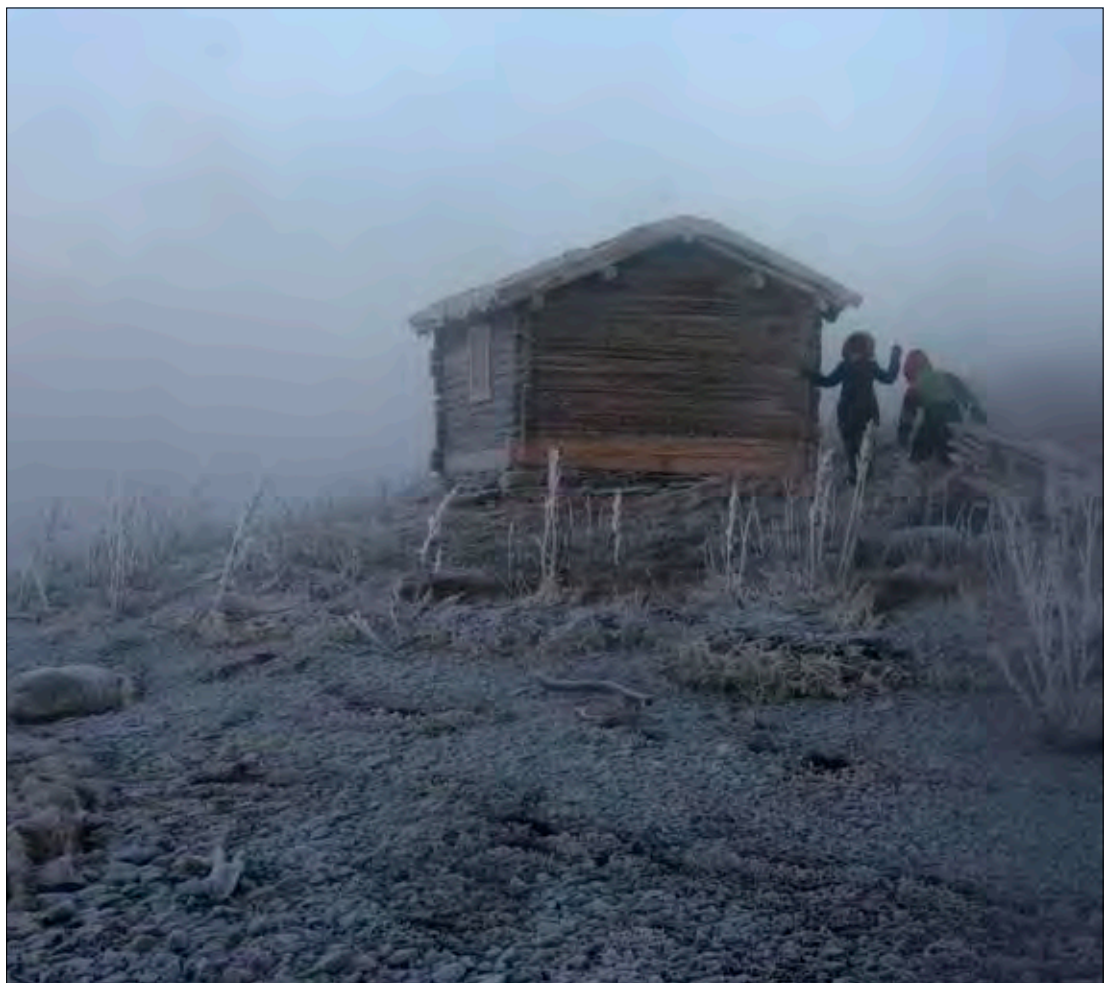
*Sjøbua ferdig restaurert.  
Her ein iskald vinterdag.  
Foto: Bjørn Langgård*

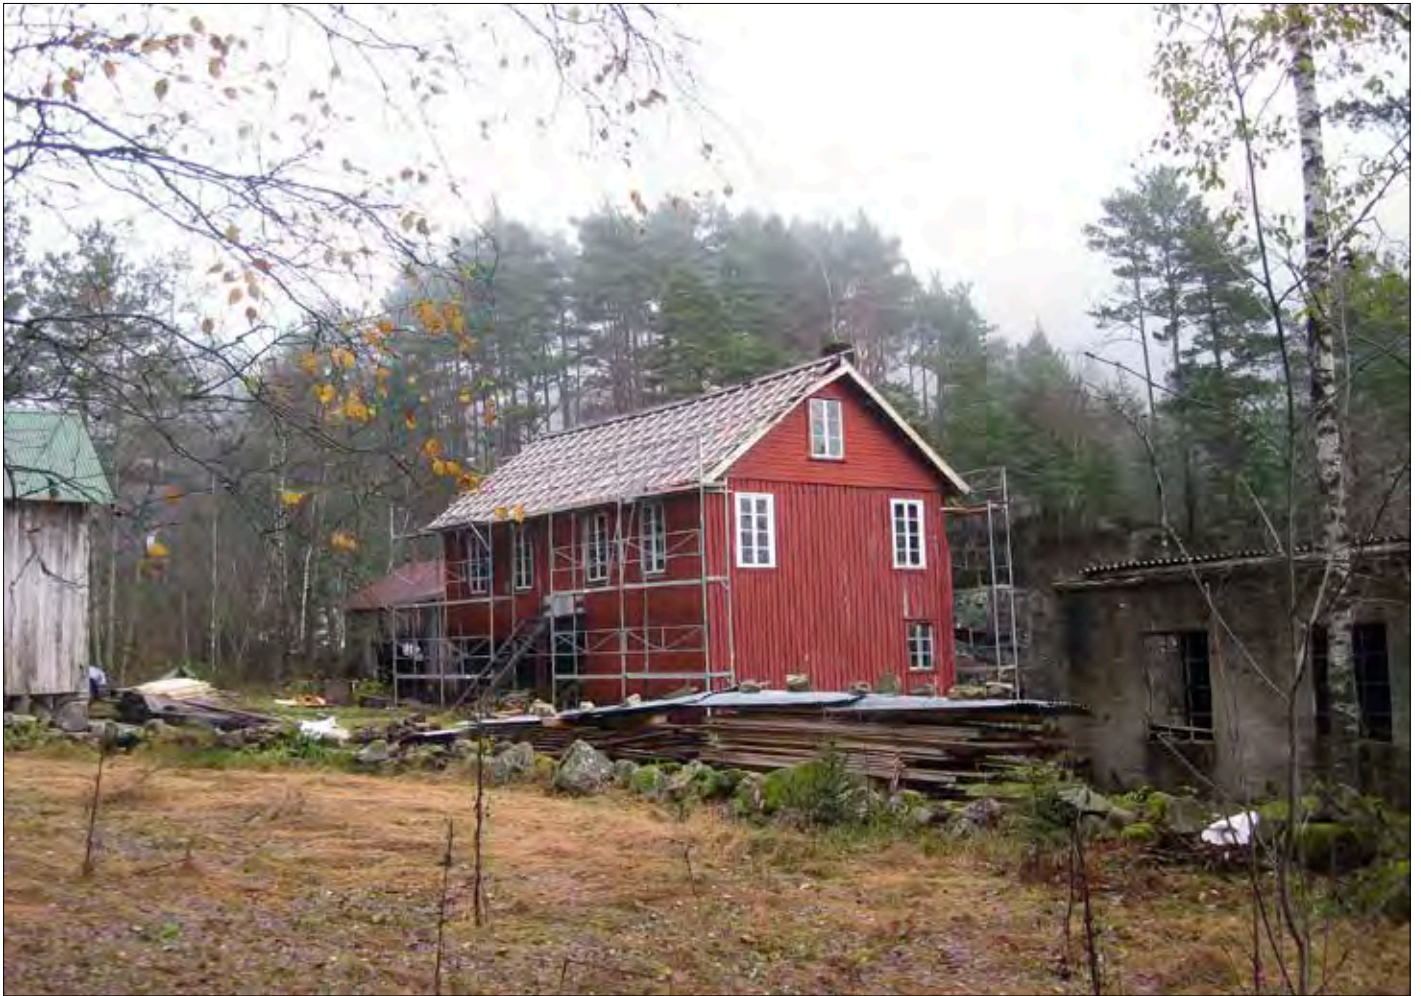
Fabrikkbygningen får nytt tak.  
Foto: E. A. Tesaker.

Prosjektnr	Prosjektnavn	Tilskuddsmottaker	Kommune	Fylke	Tilsagn
09470	Gyland trevarefabrikk	Erik A. Tesaker	Flekkefjord	Vest-Agder	160 000
<b>Tiltak</b>					<b>Status</b>
Tilskudd gis til renovering av fabrikkbygningen med fundamenter, bytte tak, skifte ut råteskadde bygningsdeler, avstiving og utbedring av innvendig konstruksjon.					Sluttført

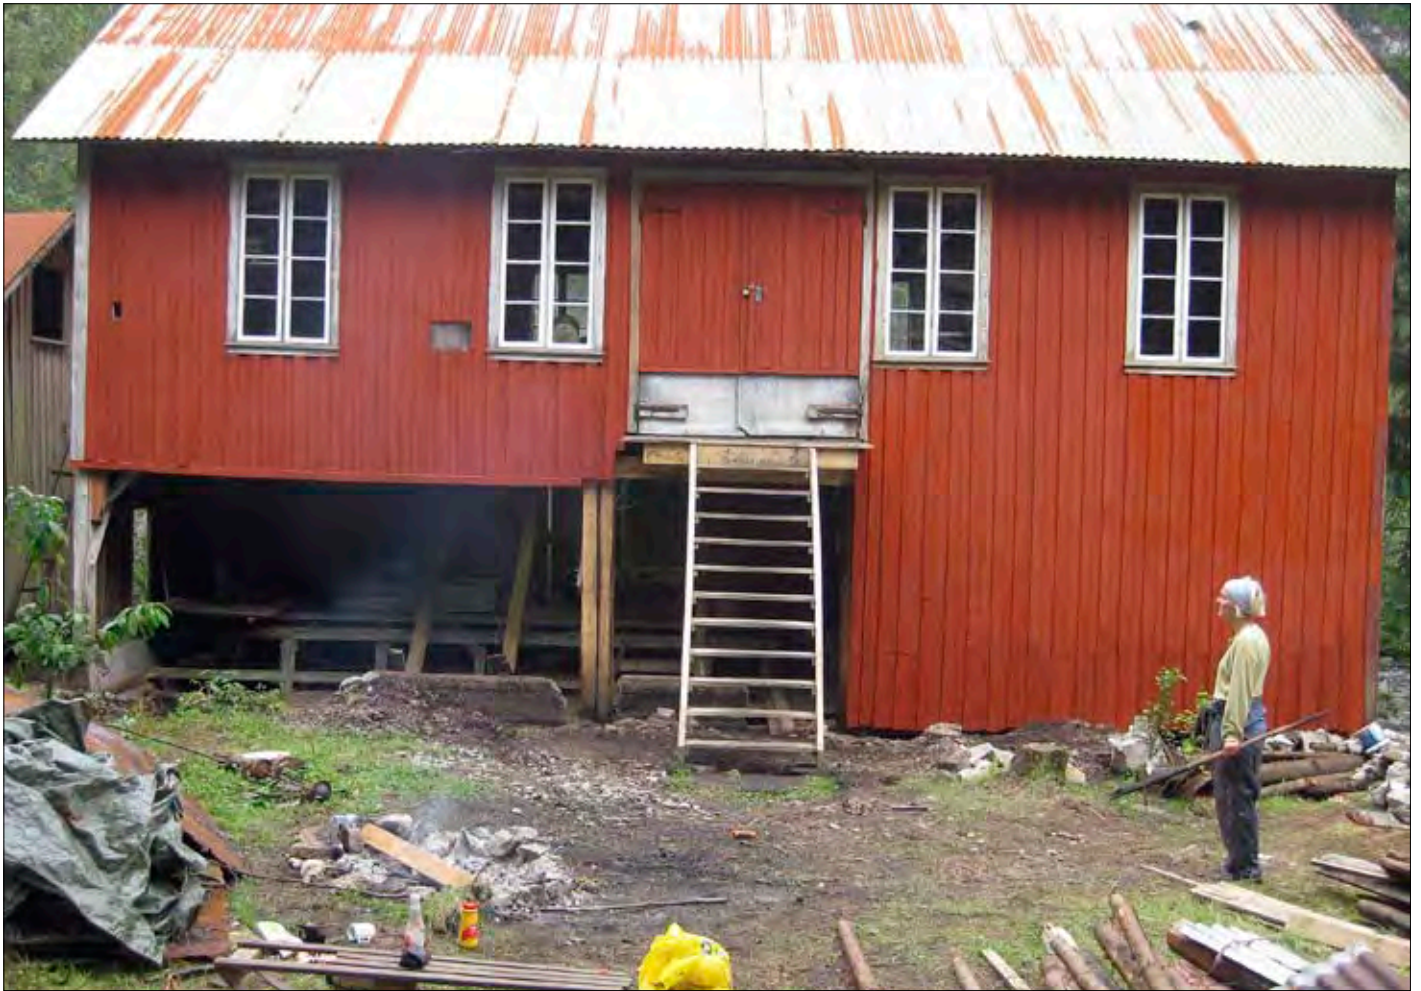
Vinduene settes i stand.  
Foto: E. A. Tesaker.

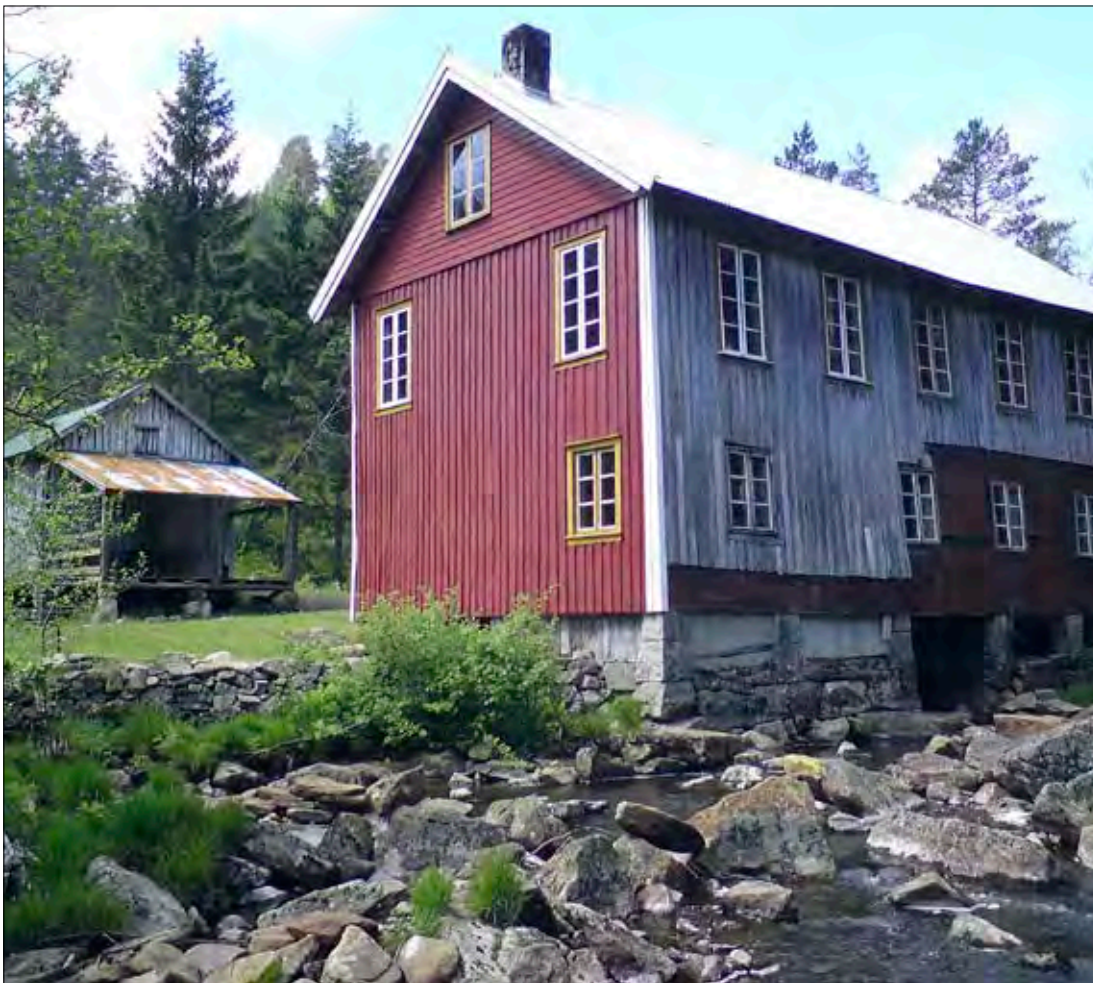
Nymalt fasade.  
Foto: E. A. Tesaker.

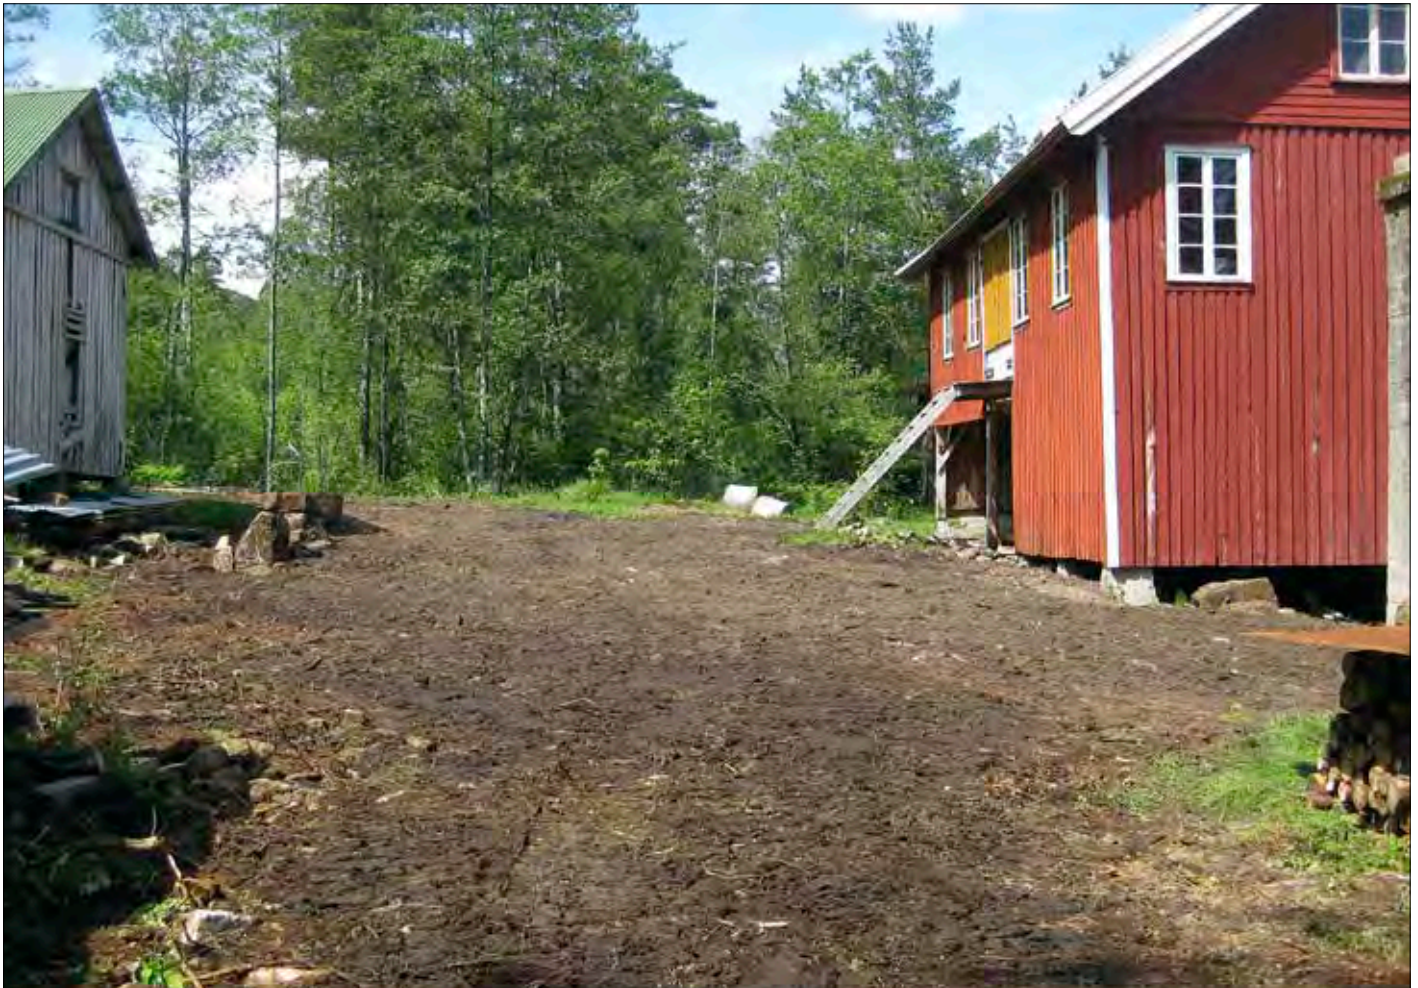
Fabrikkbygningen ferdig  
istandsatt, sett fra elva.  
Foto: E. A. Tesaker.
